# バスの床下（部品）の防錆メンテナンス実施のお願い

## ～防錆メンテナンスの注意点と事例の紹介～

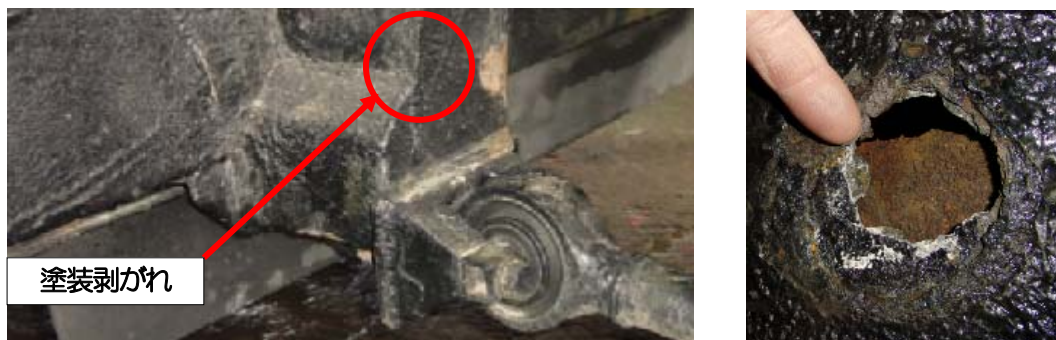
## 事例①

LV7 型車ガーラにて、防錆塗装や防錆ワックスの内側で腐食が進行し、構造材の減肉や穴あきが生じた。

**【注意点】防錆メンテナンスを実施する前に、必ずさびを除去してください。**

層状になったさび（叩けば落ちるようなさび）は必ず落としてください。その他のさびを完全に除去するのが難しい場合は、防錆ワックスを使用してください。

外面用推奨ワックス：パーカー興産製 RUSTOP 307（浸透剤）+RUSTOP HBY（外面用）  
（注：チップングが当たるホイールハウス内のような部位には適しません）

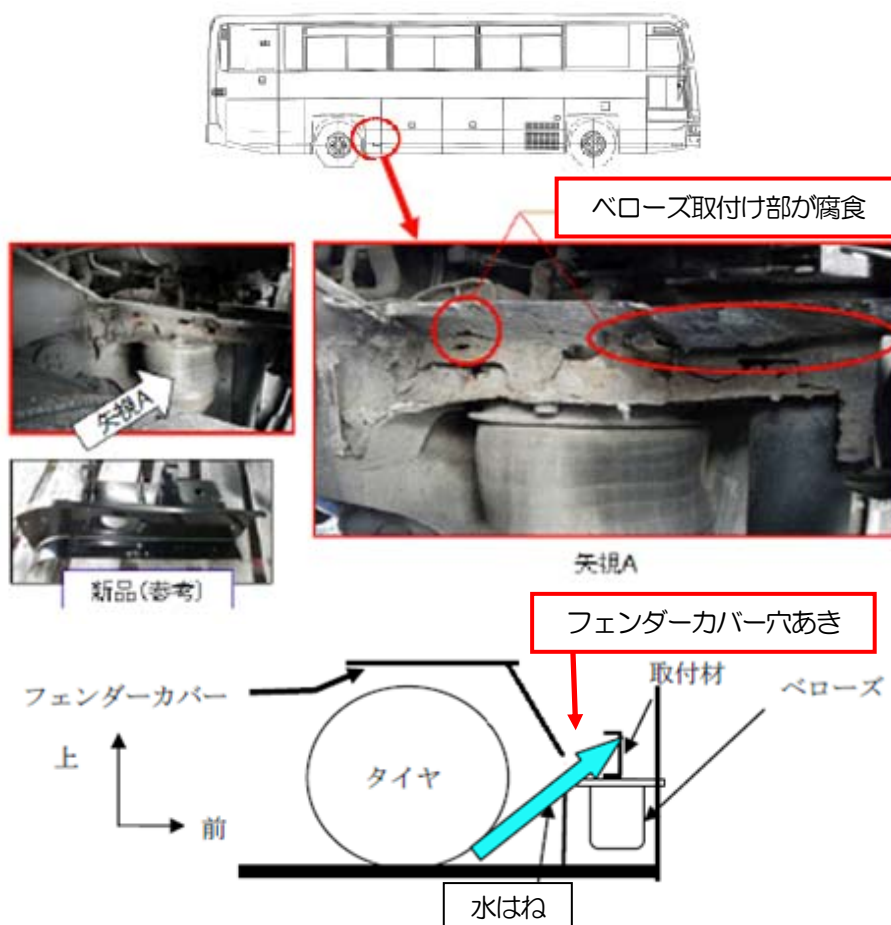
## 事例②

LV7 型車ガーラにて、過去にフェンダーカバー穴あきによりタイヤから跳ね上げられた水等がエアースパションペローズ取付け部にかかっていたため、腐食が進行して車体が傾いた。フェンダーカバー穴あきを発見した際は、フェンダーカバーのみを補修していた。

**【注意点】** 隠れた部位（フェンダーカバー裏側等）を点検してください。

エアースパション取付け部は、3か月毎の点検項目です。必ずフェンダーカバーを外して点検してください。なお、フェンダーカバーに穴があいていた場合は、カバー内部の防錆メンテナンスを実施していただくとともに、フェンダーカバーを補修してください。

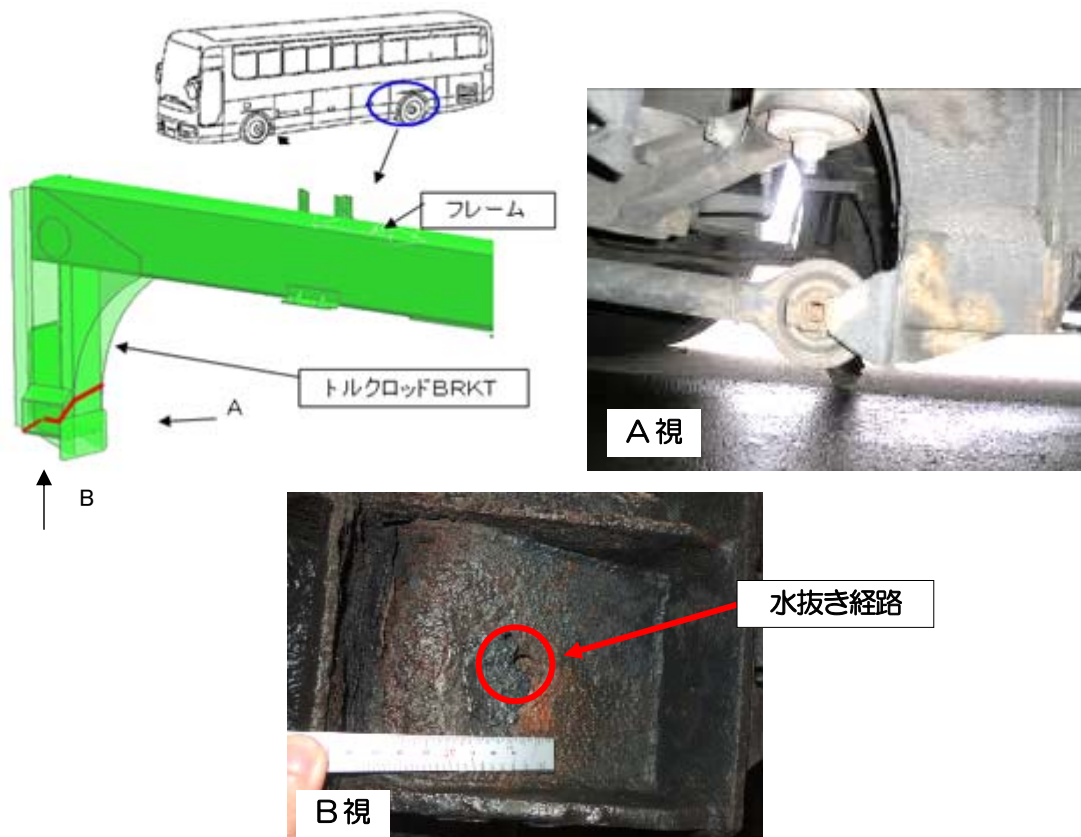
### 事例③

LV7 型車ガーラにて、リヤトルクロッドブラケットが取付いている袋構造部材の水抜き経路が閉塞し、内部から腐食が進行して減肉したため亀裂が発生してトルクロッドブラケットが外れた。

#### 【注意点】水抜き経路を点検してください。

水抜き経路が閉塞している場合は、水抜き経路を貫通させてください。(構造部材の水抜き経路が閉塞している場合、同径ドリル等で穴を貫通させてください。) 水抜き経路が閉塞していた場合や水抜き経路からのさび汁垂れが認められた場合は、何らかの要因で内部の腐食が進行していますので、3か月毎の定期点検時に亀裂有無を点検されることをおすすめします。リヤトルクロッドブラケットが取付いている袋構造部材に亀裂が認められた場合や点検ハンマーで叩いたときに音が響かない場合は、袋構造部材の補強・補修が必要です。(補強・改修方法については、最寄りのいすゞ販売店にご相談ください。)

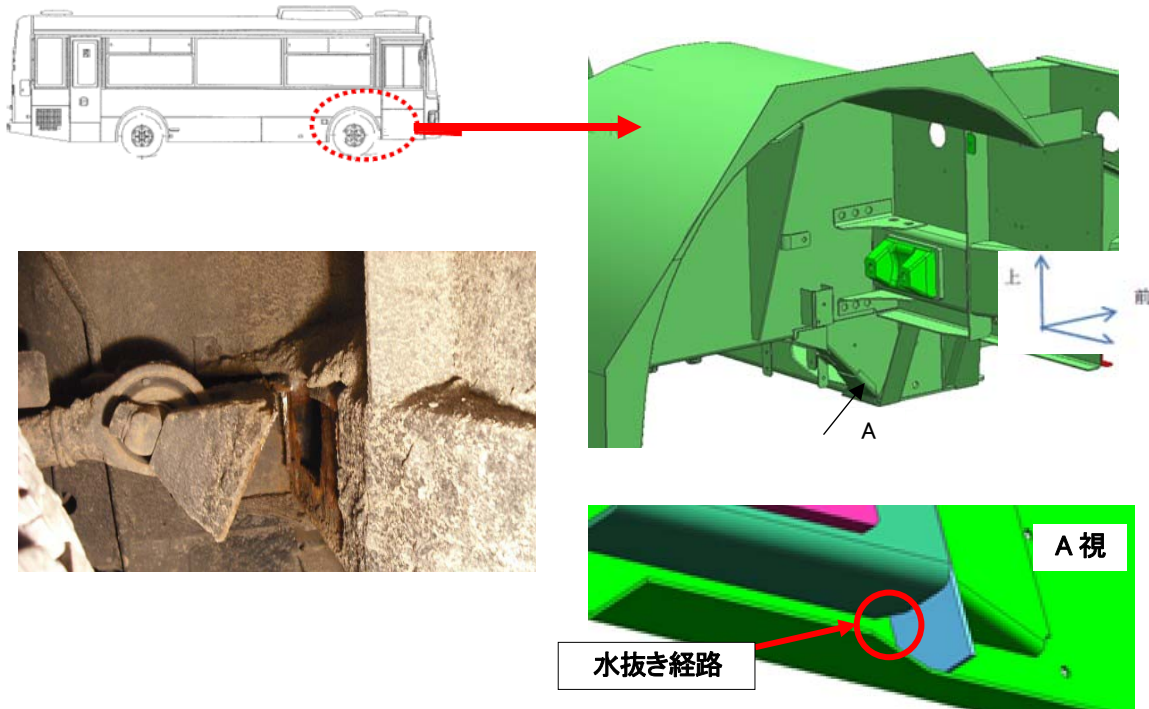
#### 事例④

LR2 型車エルガミオにて、フロント右トルクロッドブラケットが取付いている袋構造部材の水抜き経路が閉塞し、内部から腐食が進行して減肉したため亀裂が発生して、トルクロッドブラケットが外れた。

#### 【注意点】水抜き経路を点検してください。

水抜き経路が閉塞している場合は、水抜き経路を貫通させてください。水抜き経路が閉塞していた場合や水抜き経路からのさび汁垂れが認められた場合は、何らかの要因で内部の腐食が進行していますので、3か月毎の定期点検時に亀裂有無を点検されることをおすすめします。

フロント右トルクロッドブラケットが取付いている袋構造部材に亀裂が認められた場合や点検ハンマーで叩いたときに音が響かない場合は、袋構造部材の補強・補修が必要です。

(補強・改修方法については、最寄りのいすゞ販売店にご相談ください。)

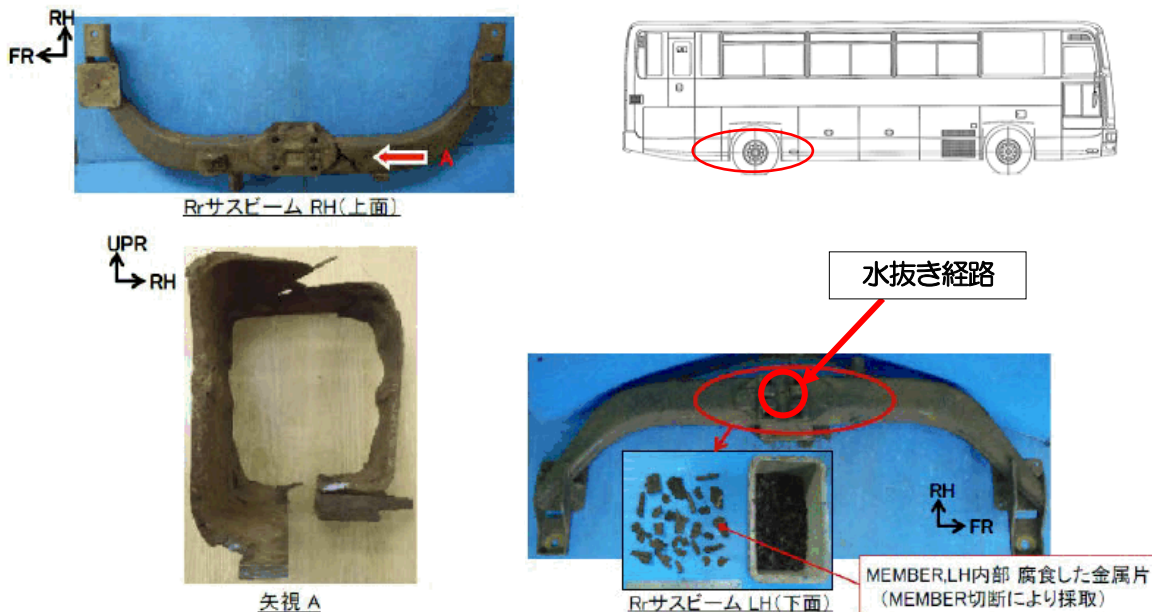
## 事例⑤

LV7型車ガーラにて、リヤビームアッセンブリ（袋構造部材）の水抜き経路が閉塞し、内部から腐食が進行して減肉したためビームの上部に亀裂が発生した。

### 【注意点】水抜き経路を点検してください。

水抜き経路が閉塞している場合は、水抜き経路を貫通させてください。水抜き経路が閉塞していた場合や水抜き経路からのさび汁垂れが認められた場合は、何らかの要因で内部の腐食が進行していますので、3か月毎の定期点検時に亀裂有無を点検されることをおすすめします。

リヤビームアッセンブリに亀裂が認められた場合や点検ハンマーで叩いたときに音が響かない場合は、部品交換が必要です。

袋構造部用推奨防錆ワックス：パーカー興産製 RUSTOP307（浸透剤）+RUSTOP 7703BJ（袋構造部用）
