## 改善箇所説明図

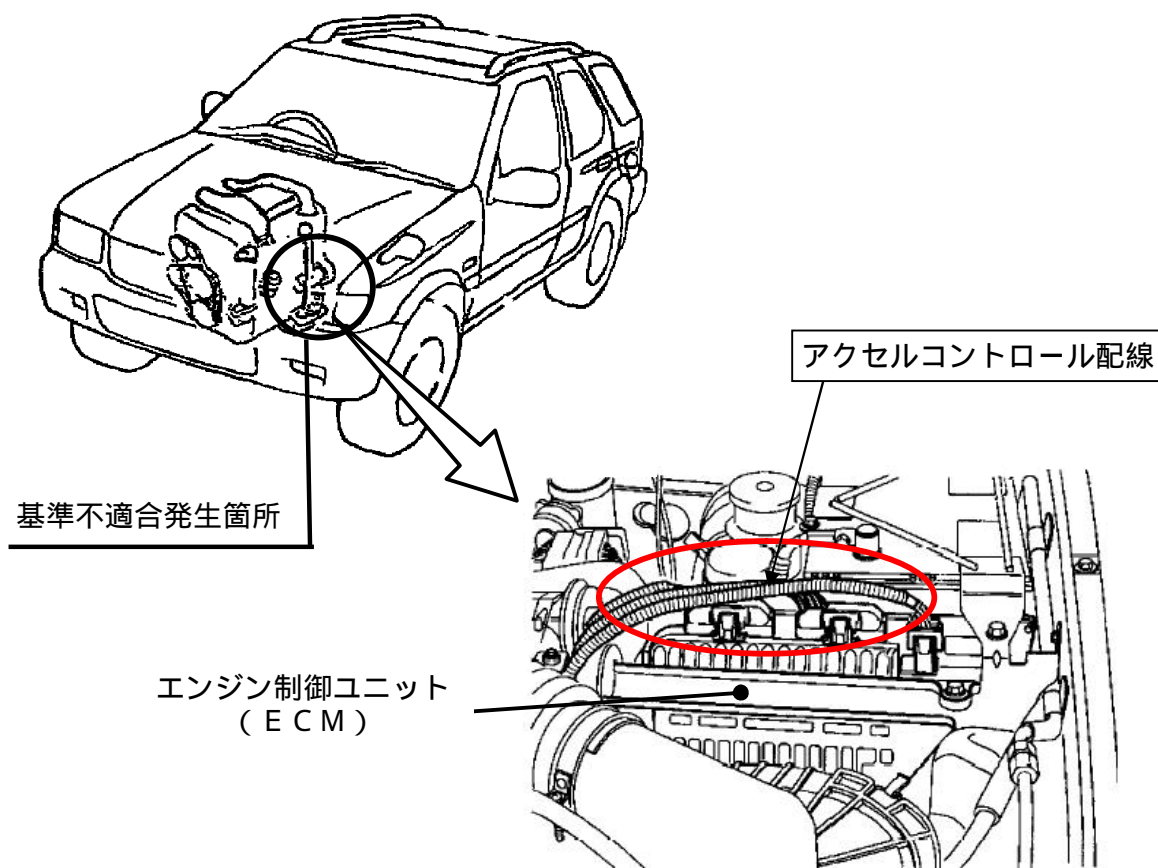
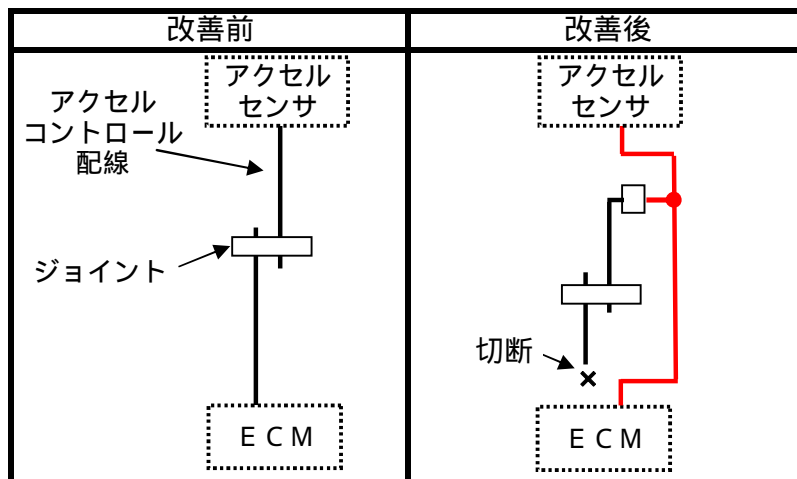
アクセルコントロール用の制御配線において、接続が不適切なため、接続部（ジョイント）で接触抵抗が生じるものがある。そのため、アクセルセンサの出力電圧が高くなり、エンジン回転が上昇するおそれがある。

改善の内容： 全車両、アクセルコントロール用配線の接続を変更する。

識別：吸気ダクト上面に識別ペイント（黄色）を塗布する。
