改善箇所説明図

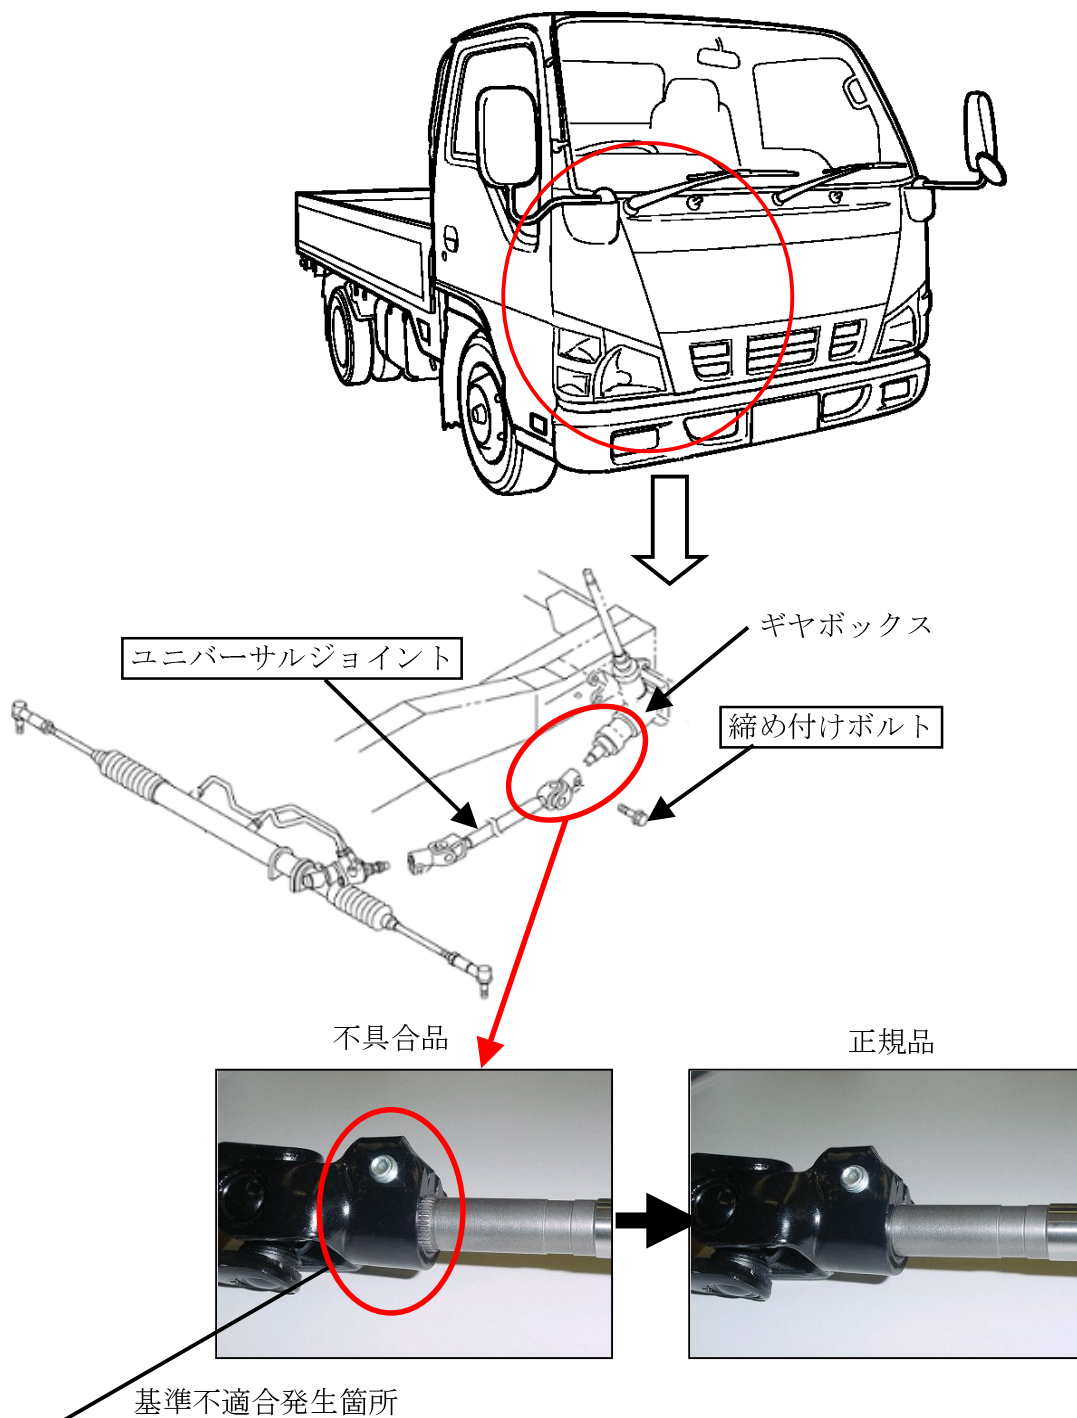
かじ取装置のユニバーサルジョイントとギヤボックスの連結部のボルト締め付け工程において、連結部がずれた状態で締め付けたものがある。そのため、連結部が緩み、ユニバーサルジョイントが損傷し、かじ取り操作ができなくなるおそれがある。

改善の内容: 全車両、当該連結部を点検し、ずれている場合は、ユニバーサルジョイント及びボルトを新品に交換し、正しく締め付ける。

識別：ギヤボックスに黒色ペイントを塗布する。
