改善箇所説明図

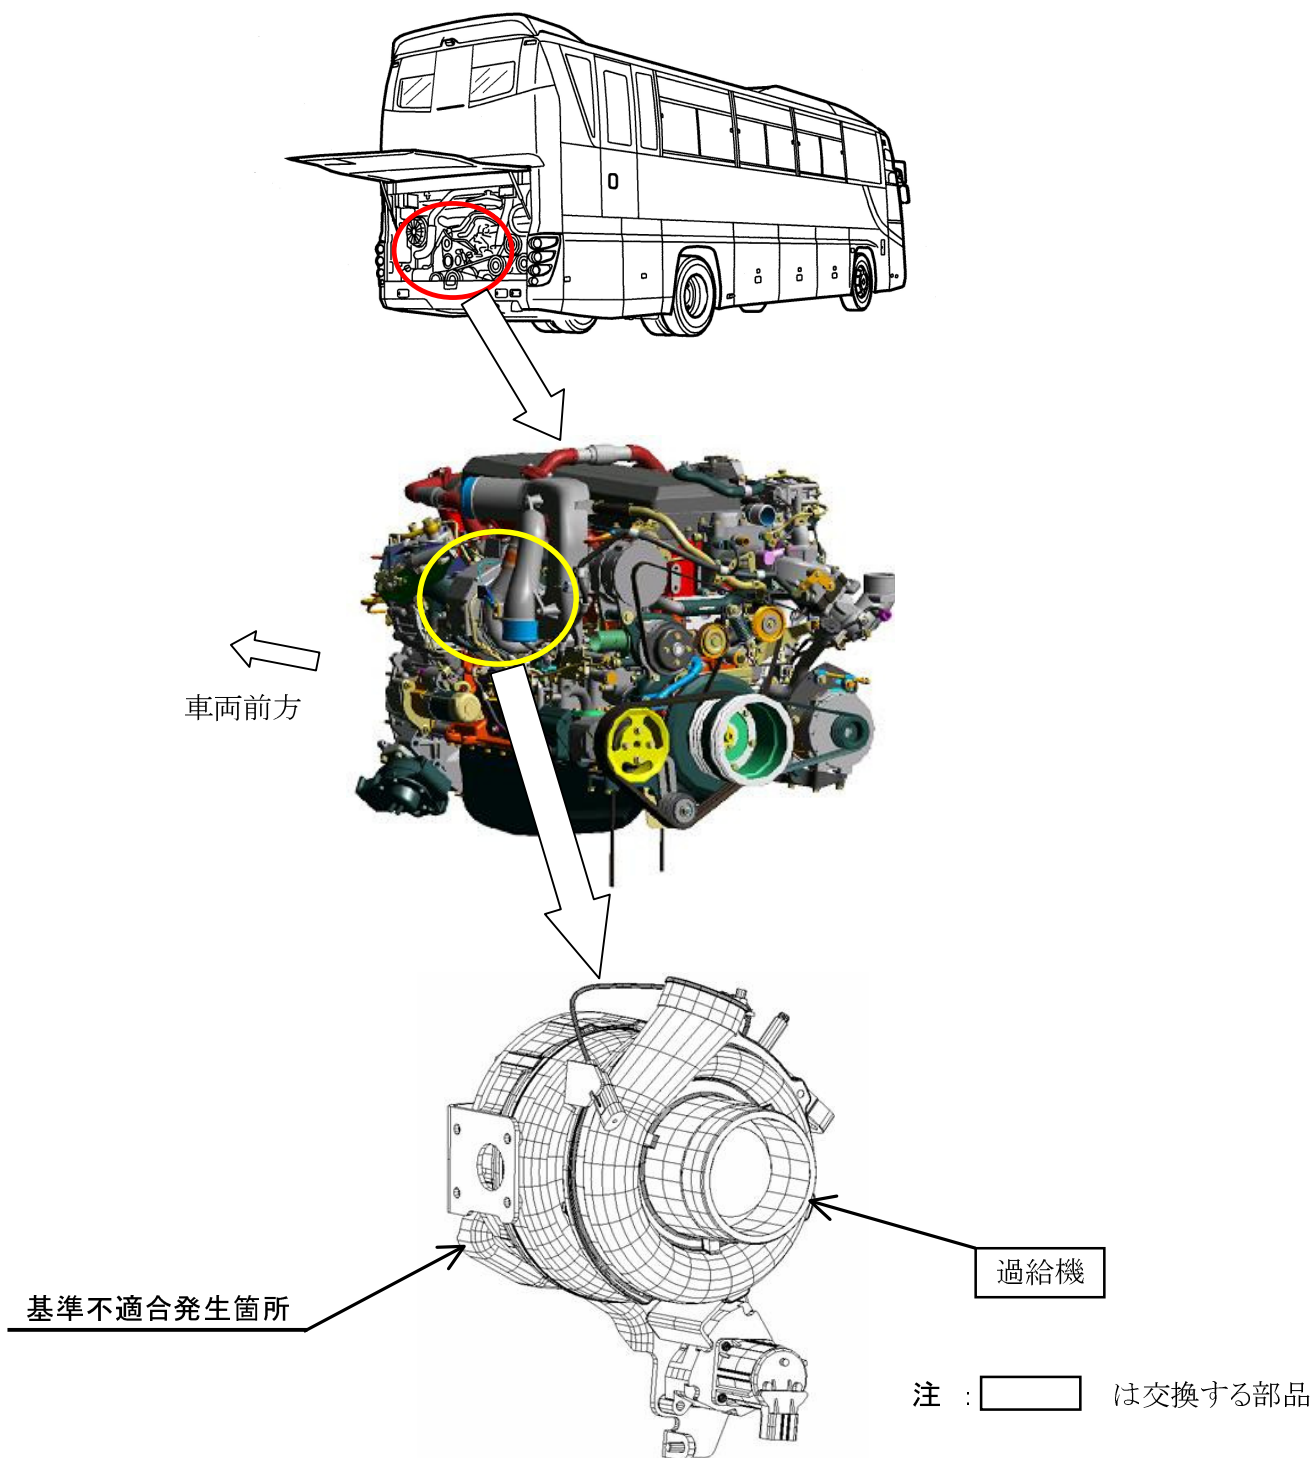
大型観光バスの原動機の変速ノズル付過給機において、タービン翼の強度が不足しているため、高回転域での共振により、タービン翼が破損することがある。そのため、そのまま使用を続けると、白煙の発生及び出力不足になり、運行出来なくなるおそれがある。

全車両、当該過給機を対策品と交換するとともに、制御プログラムを書き換える。

識別 : 原動機サーモケースカバーに黄色ペイントを塗布する。
