改善箇所説明図

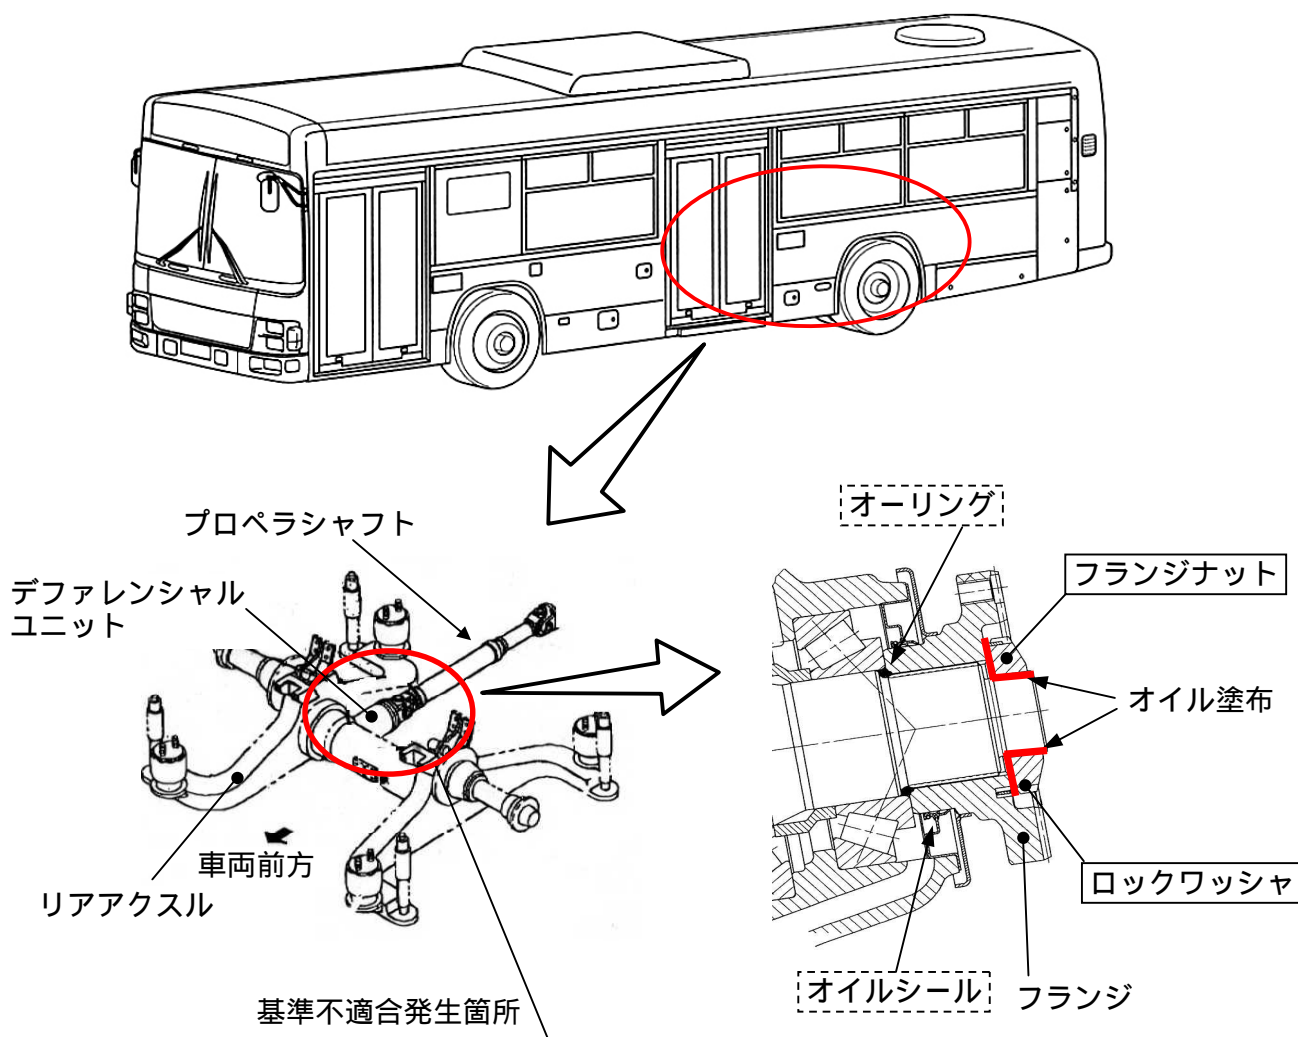
路線バスのノンステップ車の動力伝達装置において、差動装置（デファレンシャルユニット）のフランジナットの取付方法が不適切なため、フランジナットの締結力が不十分となり、フランジが弛み異音の発生及びデファレンシャルオイルが漏れるものがある。そのままの状態で使用を続けると、プロペラシャフトが差動装置から外れ、走行不能となるおそれがある。

改善の内容: 全車両、フランジナット及びロックワッシャを新品と交換し、当該ナットにオイルを塗布し、正規トルクで締付ける。なお、オイル漏れがあった場合は、オイルシールとオーリングを新品と交換する。

識別: リアアクスル後方中央に白色ペイントを塗布する。
