改善箇所説明図

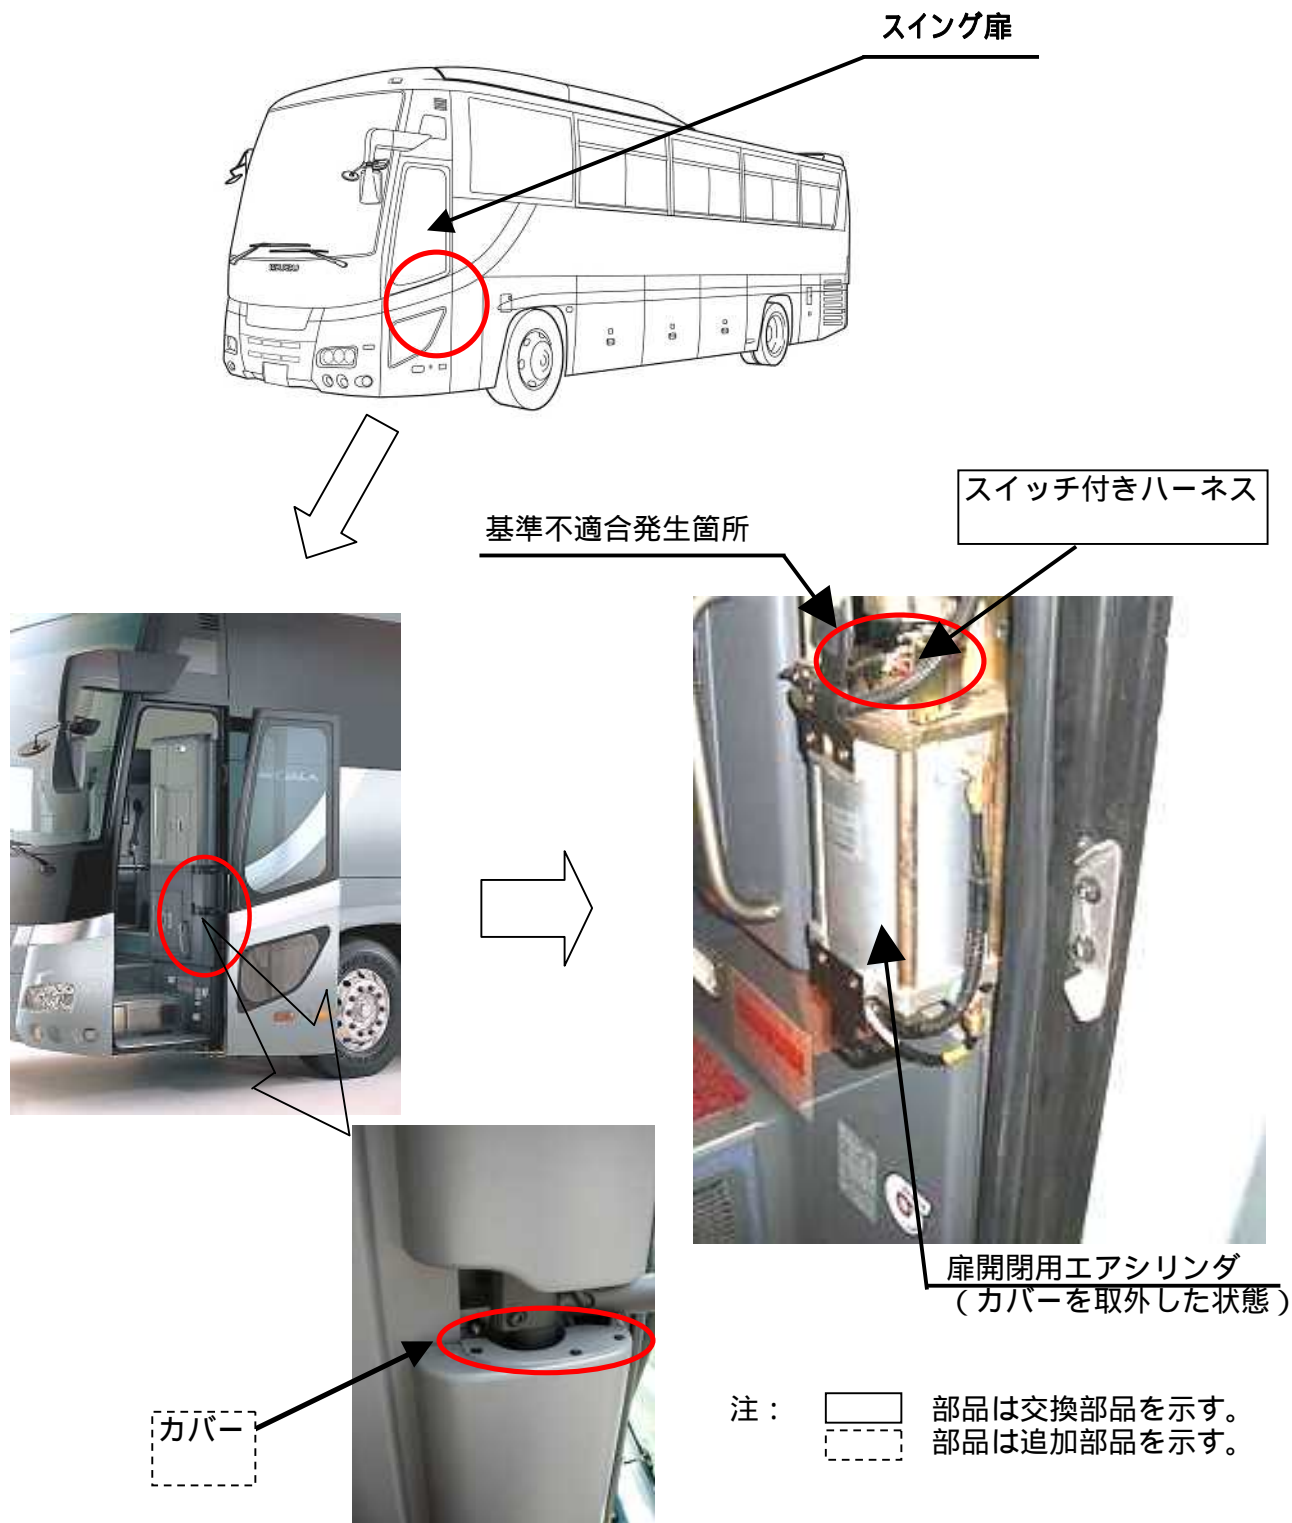
大型観光バスのスイング扉挟み込み防止機構用スイッチの防水性が不適切及び扉ロック位置を検出するスイッチ上部のカバー形状が不適切なため、その両スイッチが故障した場合に、扉の挟み込み防止機構が作動する場合があります。そのため、最悪の場合、走行中に扉が開くおそれがある。

全車両、スイッチを防水式に交換するとともに、スイッチカバー部にカバーがないものはカバーを追加する。なお、対策品の供給に時間を要することから、暫定措置として扉の挟み込み防止機構を非作動にする。

識別 スイング扉開閉用エアシリンダのボルトに白色ペイントを塗布する。
