改善箇所説明図

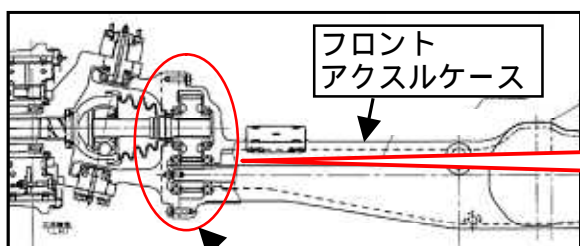
フロントアクスル断面図

低床型全輪駆動車において、フロントアクスルの構造及び製造時の洗浄工程が不適切なため、アクスル内部の異物が減速ギヤのベアリングに浸入し、減速ギヤが破損することがある。そのため、そのままの状態で使用を続けると、異音が発生し、最悪の場合、当該ギヤに噛み込み、走行不能に至るおそれがある。

全車両、フロントアクスル及び減速ギヤのベアリングを対策品に交換し、減速ギヤを新品にする。
