## 改善箇所説明図

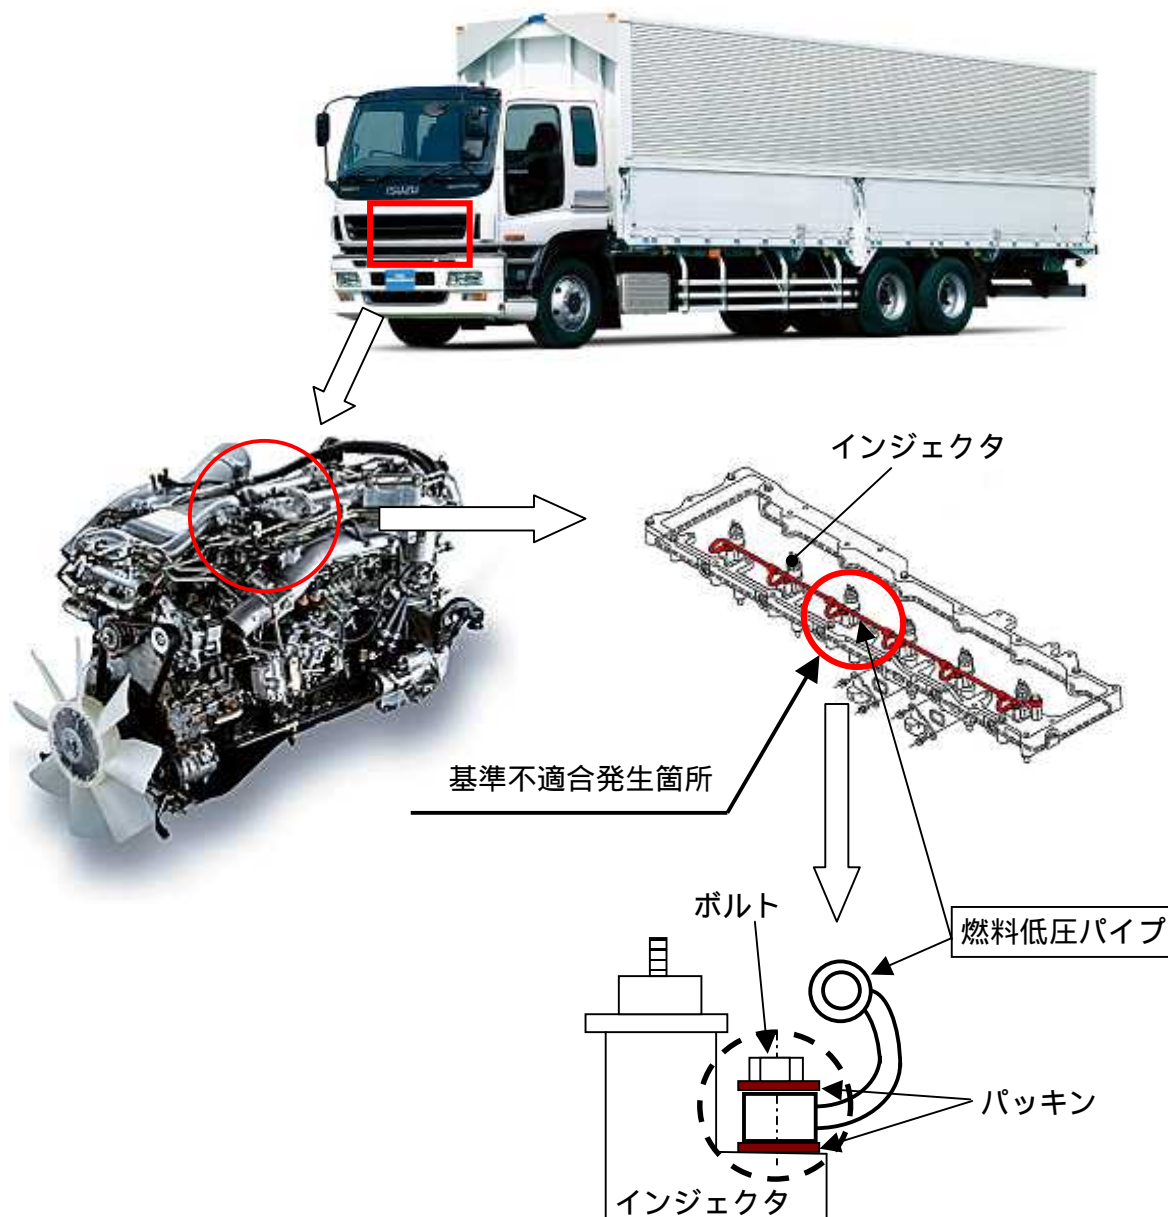
エンジンヘッドカバー内部の燃料低圧パイプにおいて、インジェクタとの接合面の精度管理が不十分なため、当該パイプを締付けているボルトが緩むものがある。そのため、燃料が漏れ、エンジンオイルに混入し、そのままの状態で使用を続けると、燃料の混入したオイルがブローバイガスの通路を経由して吸気管に吸入されシリンダー内で燃焼するため、エンジン回転が上昇し、最悪の場合、エンジン内部が損傷して火災となるおそれがある。

改善の内容：全車両、燃料低圧パイプを対策品と交換する。

識別：ヘッドカバー上面に黒色ペイントを塗布する。
