改善箇所説明図

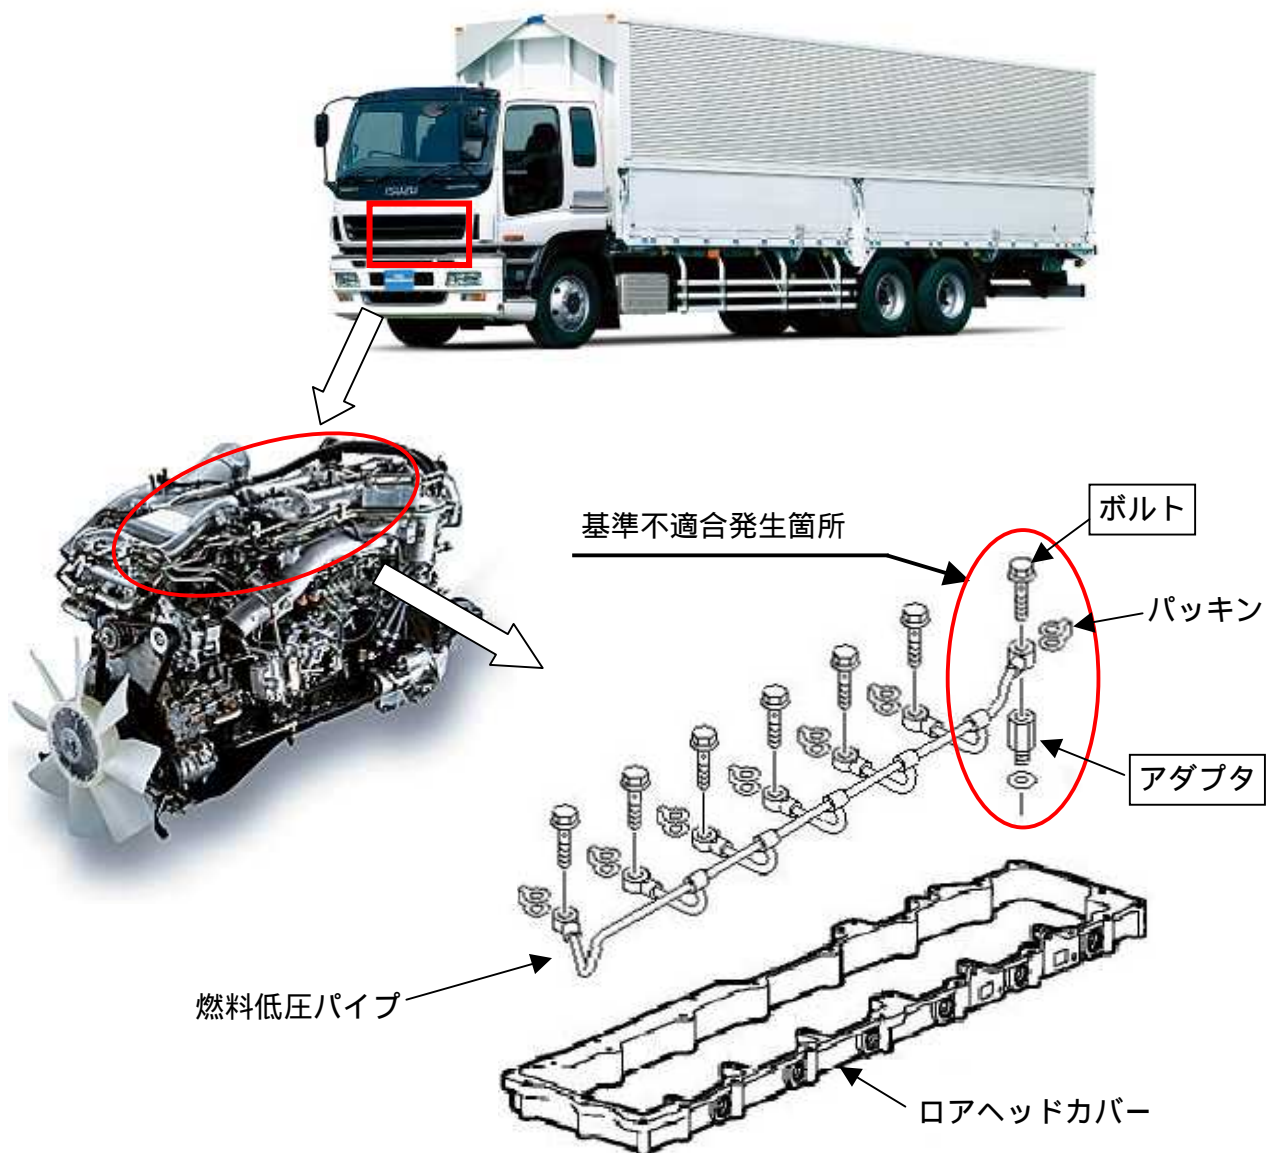
リコール届出番号2229及び2294のリコール作業において、燃料低圧パイプ交換作業要領書の締め付トルク指示値が不適切なため、当該部のパッキンの締め付け力が不十分になることがある。そのため、エンジン内部に燃料が漏れ、そのままの状態で行走を続けると、燃料の混入したオイルがブローバイガスの通路を經由して吸気管に吸入され、シリンダー内で燃焼するため、エンジン回転が上昇し、最悪の場合、エンジン内部が損傷して火災となるおそれがある。

改善の内容：全車両、燃料低圧パイプを正規の締め付トルクで締め付ける。

識別：ヘッドカバー上面に白色ペイントを塗布する。
