改善箇所説明図

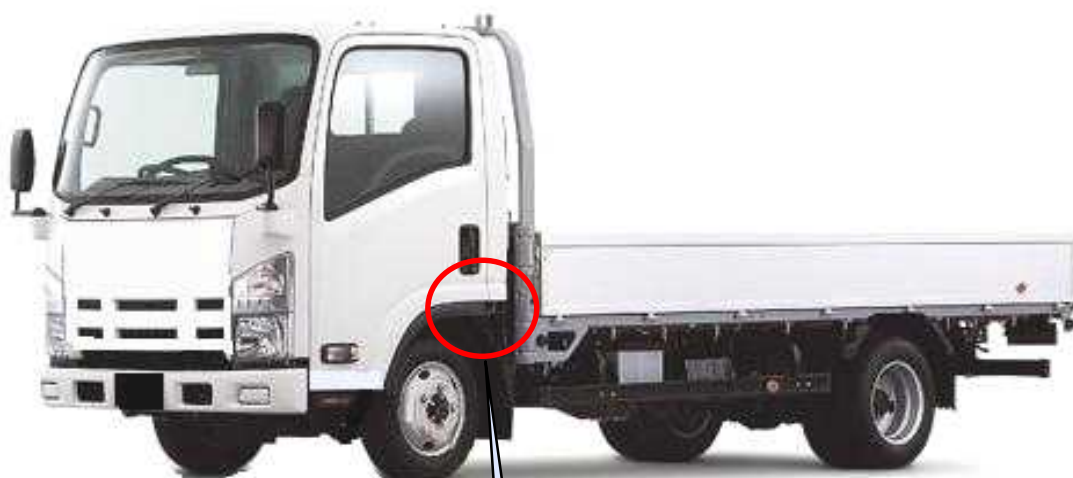
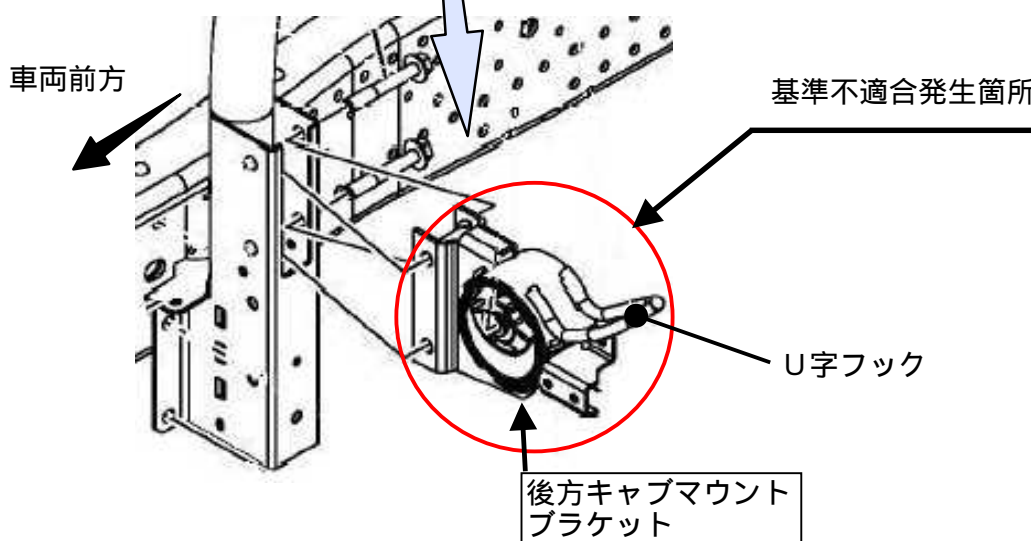
後方キャブマウントブラケットにおいて、キャブチルトの際、一時的にキャブを保持するためのU字フックの溶接が不適切なため、キャブを降ろした時の衝撃で溶接が剥がれるものがある。そのため、そのままの状態で使用を続けると、最悪の場合、当該フックが脱落するおそれがある。

改善の内容： 全車両、後方キャブマウントブラケットを良品に交換する。

識別： 左側後方キャブマウントブラケットのU字フック近傍に白色ペイントを塗布する。
