改善箇所説明図

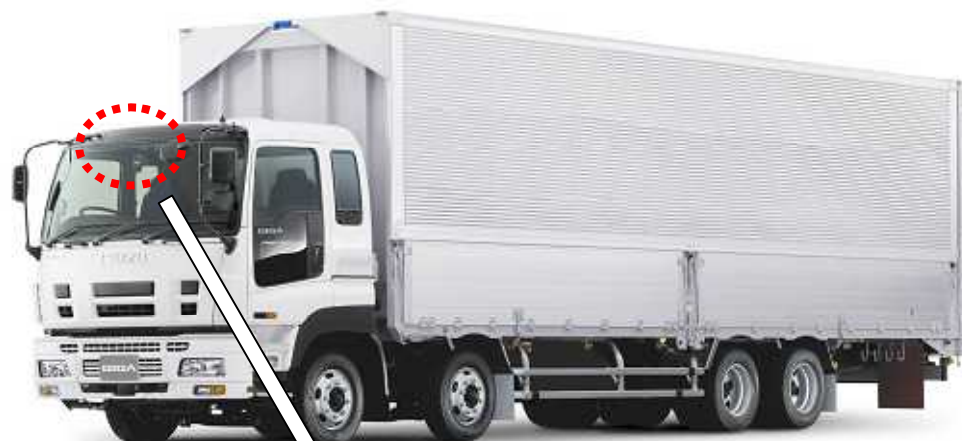
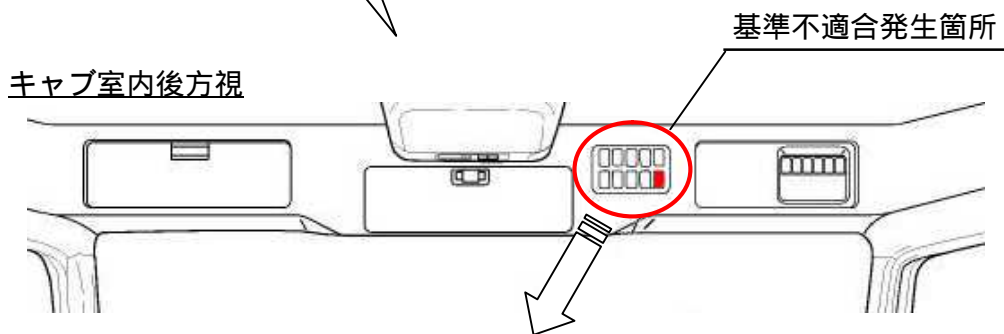
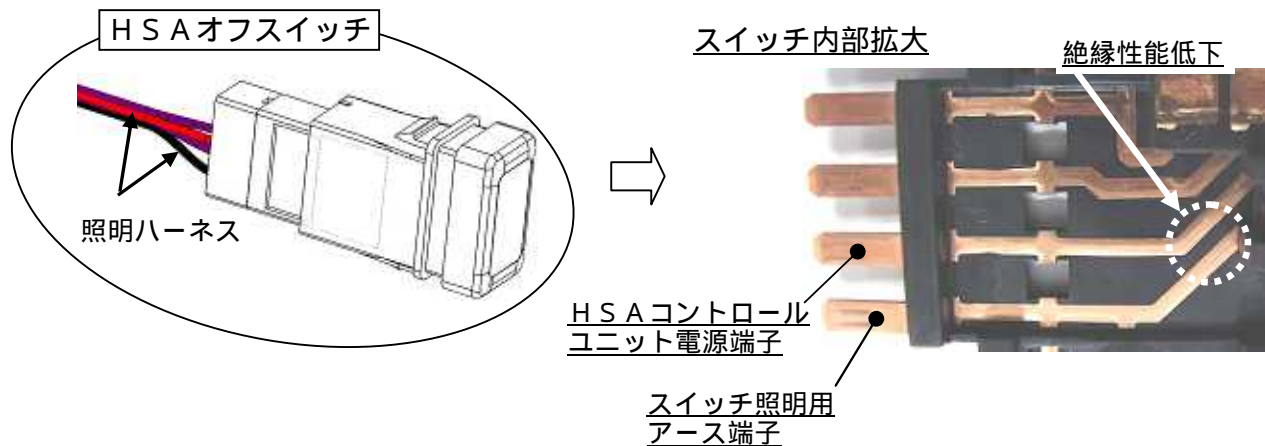
坂道発進補助装置（HSA：ヒル・スタート・エイド）の作動を停止するHSAオフスイッチにおいて、結露水が当該スイッチ内に浸入すると、スイッチ内部のスイッチ照明用アース端子とHSAコントロールユニット電源端子間の絶縁性能が低下することがある。そのため、そのままの状態で使用を続けると、HSAオフスイッチ内部が発熱し、焼損するおそれがある。

全車両、HSAオフスイッチの照明用ハーネスを切断する。

識別：助手席側キャブバックの下側近辺に黄色シールを貼付する。
