## 改善箇所説明図

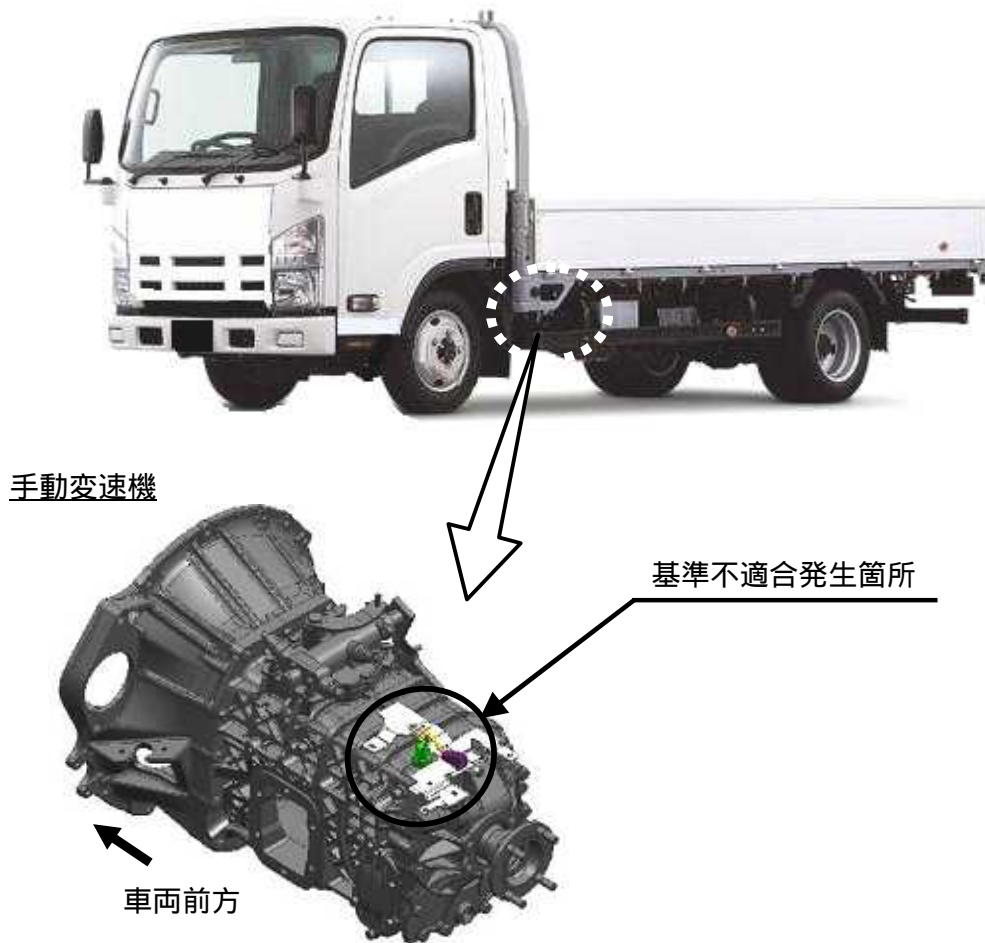
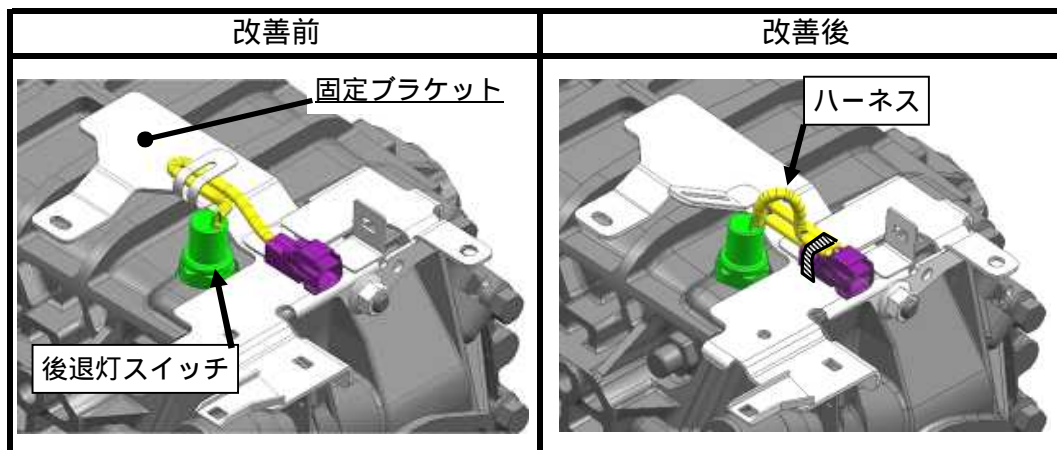
小型トラックの手動変速機において、変速機がバックギヤに入っていることを検知する後退灯スイッチのハーネスの配索が不適切なため、ハーネスの固定ブラケットの振動によりハーネスが折れ曲がり、被覆が損傷することがある。そのため、そのままの状態で使用を続けると、ハーネスが断線し、バックギヤに入っているにもかかわらず、後退灯が点灯しなくなるおそれがある。

**改善の内容：**  
全車両、後退灯スイッチのハーネスを点検し、損傷している場合は後退灯スイッチを新品に交換するとともに、配索を変更する。また、ハーネスが損傷していなかったものは、配索を変更する。

識別：後退灯スイッチ近傍のフレームに識別ペイント（白色）を塗布する。
