改善箇所説明図

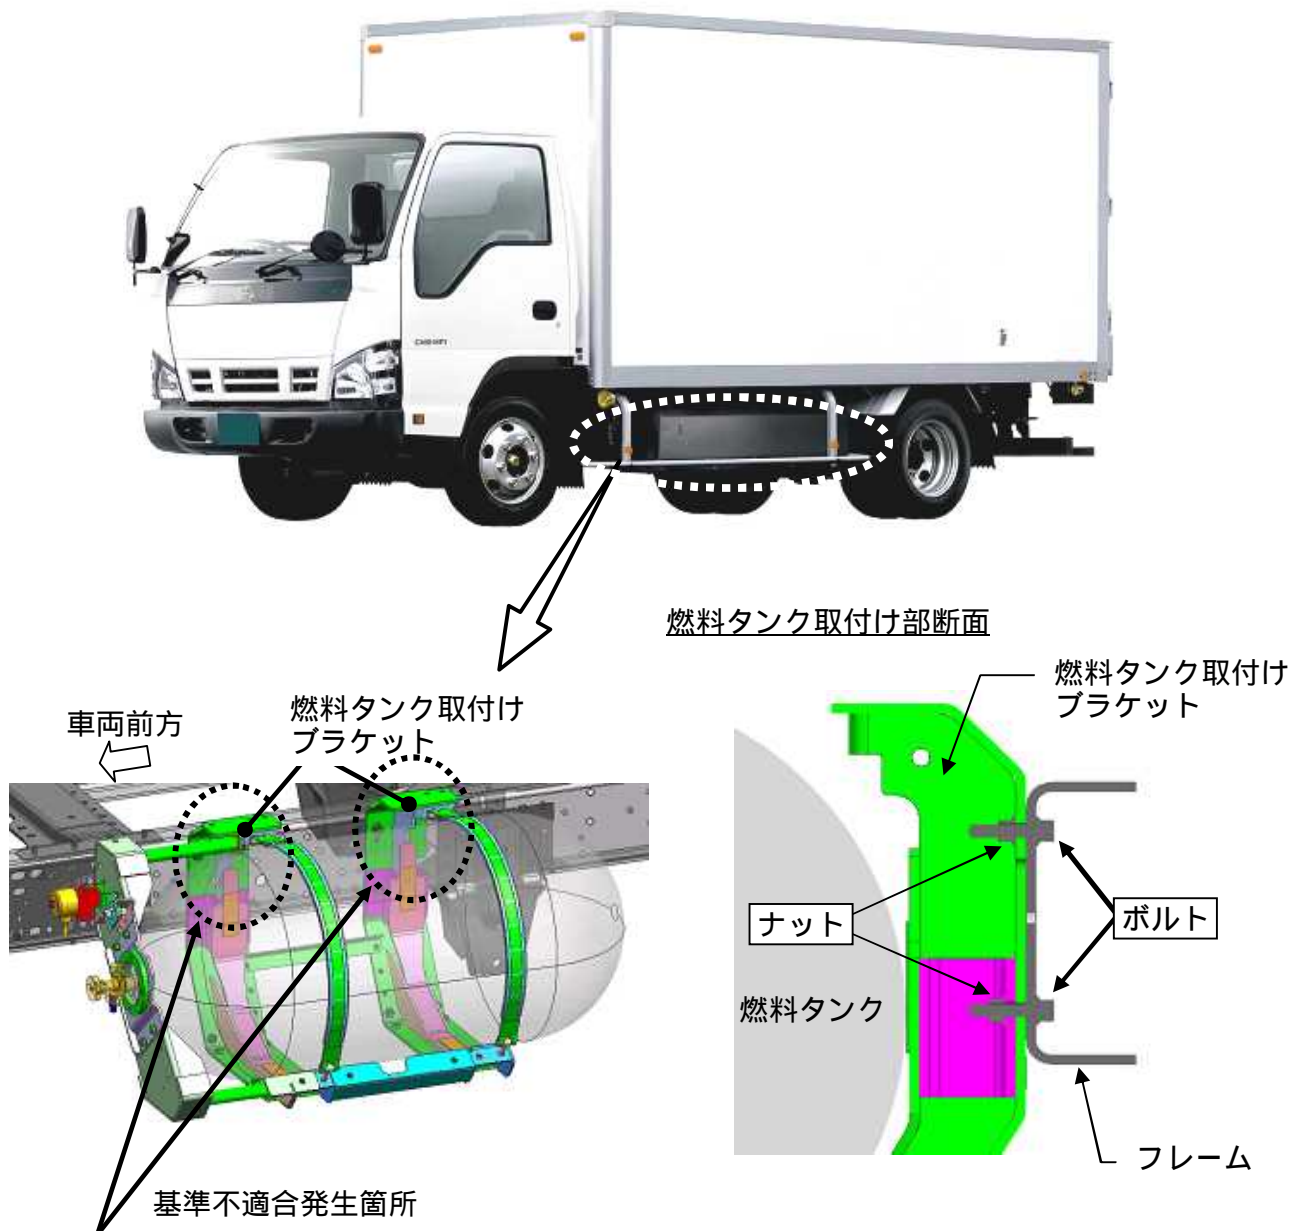
小型トラックの圧縮天然ガス自動車（CNG車）において、燃料タンク取付けブラケットの締結構造に対して、ボルトの締付けトルクが不足しているため、当該ボルトが緩む場合がある。そのため、そのままの状態で使用を続けると、ボルトが抜け落ち、最悪の場合、燃料タンクが脱落するおそれがある。

全車両、燃料タンク取付けブラケットのボルト及びナットを対策品と交換し、対策の締付けトルクで締付ける。

識別： 車両左側充填口の扉の裏側に識別ペイント（黄色）を塗布する。
