改善箇所説明図

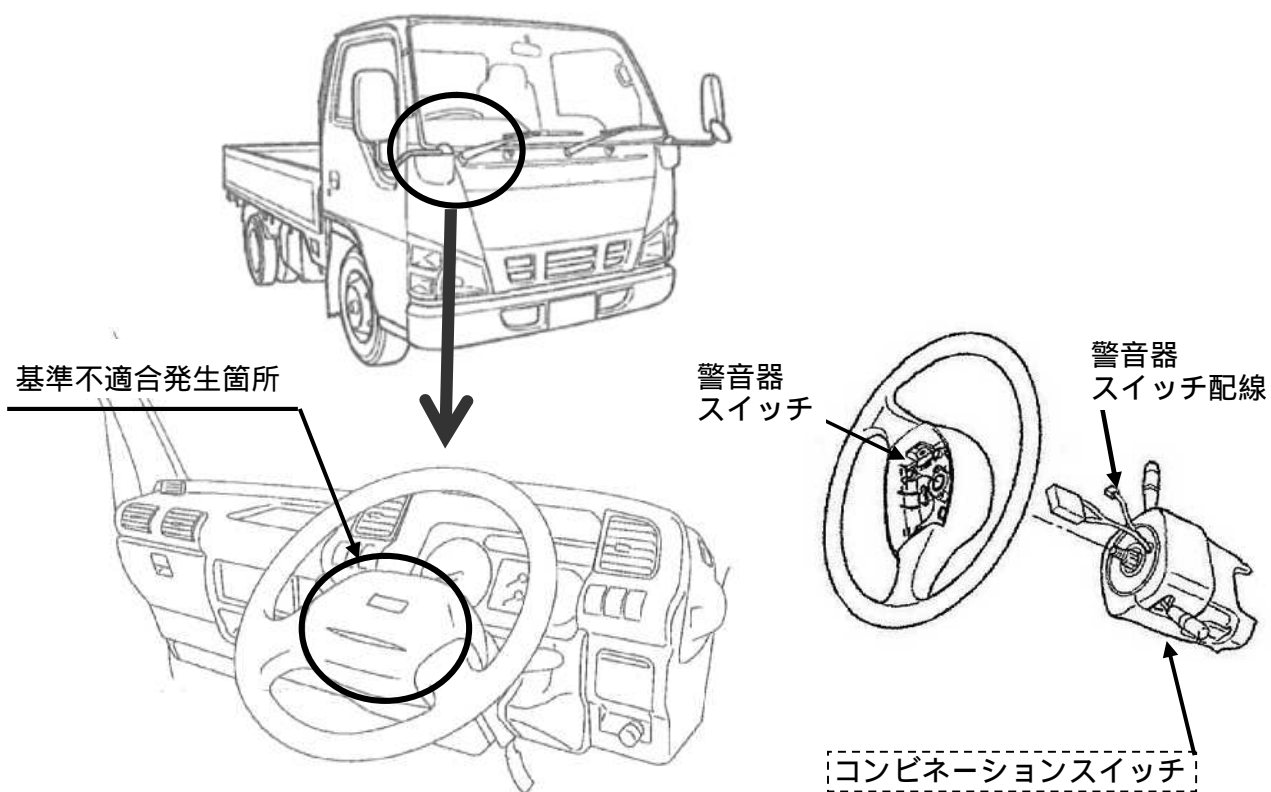
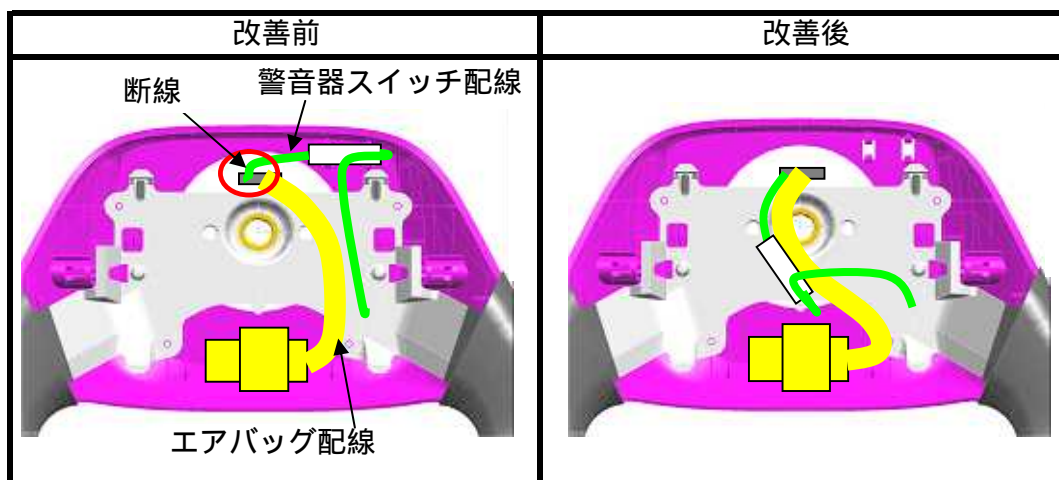
警音器スイッチ配線において、配索が不適切なため、ハンドル操作の繰り返しにより、当該配線が断線することがある。そのため、最悪の場合、警音器が鳴らなくなるおそれがある。

全車両、警音器スイッチ配線の配索位置を変更する。また、警音器が鳴らない場合は、コンビネーションスイッチを交換する。
