## 改善箇所説明図

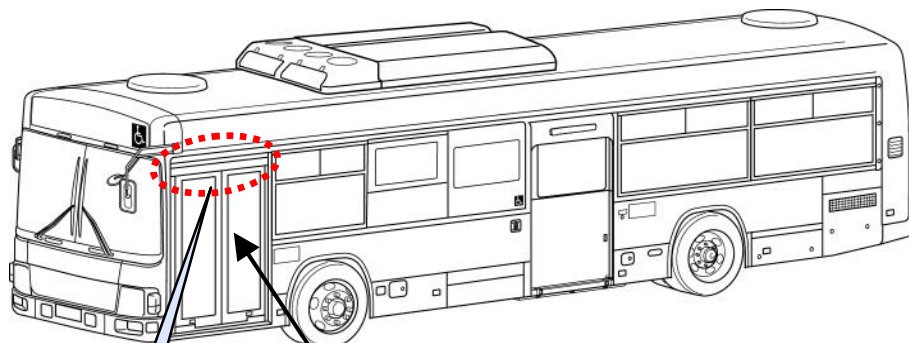
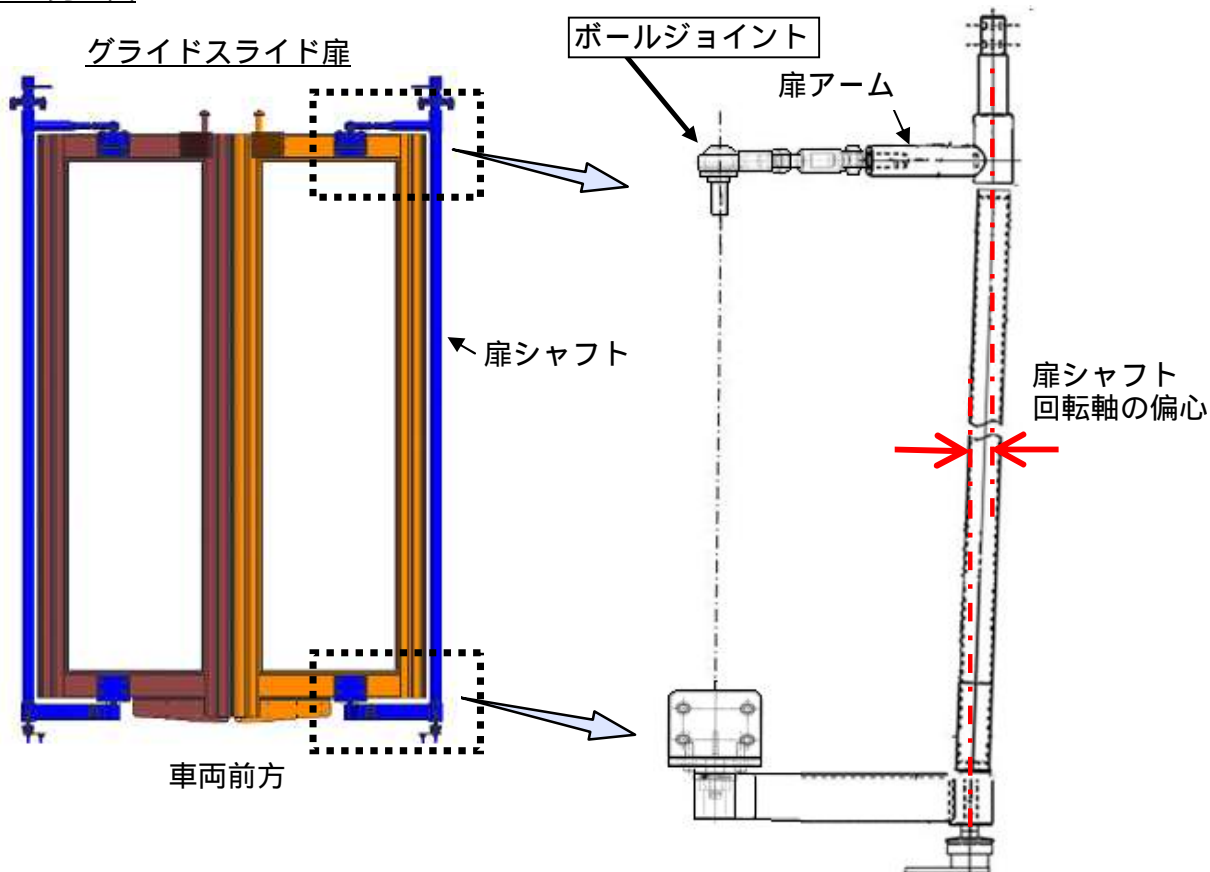
室内から見た図

基準不適合発生箇所

路線バスのグライドスライド扉において、扉シャフトの回転軸が偏心しているものがある。そのため、そのままの状態では扉の開閉を繰り返すと、扉アームのボールジョイント内部の潤滑が不十分となり、ボールジョイントが焼付き、最悪の場合、扉の開閉ができなくなるおそれがある。

全車両、扉シャフトの回転軸の偏心量を測定し、偏心量が基準を超えているものは、ボールジョイントを対策品に交換する。

識別：扉ブラケットに白色ペイントを塗布する。
