## 改善箇所説明図

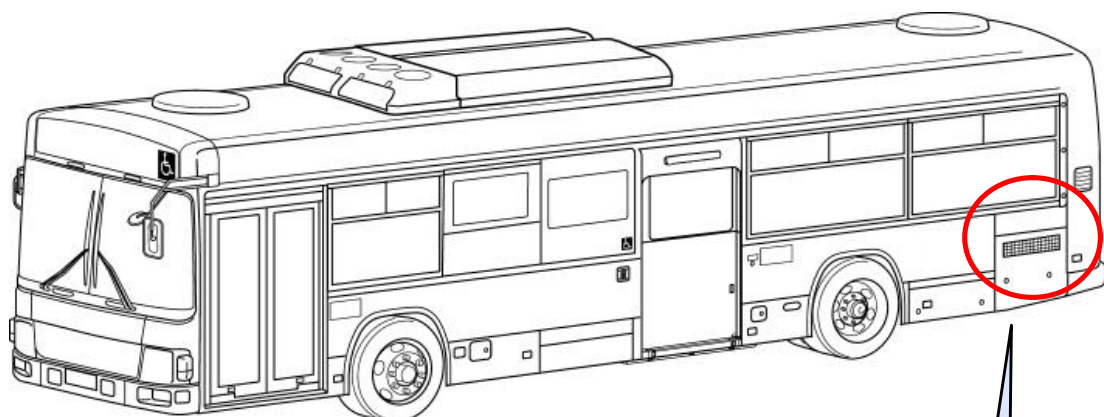
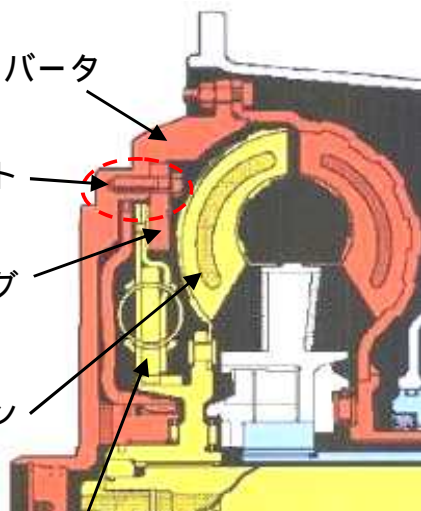
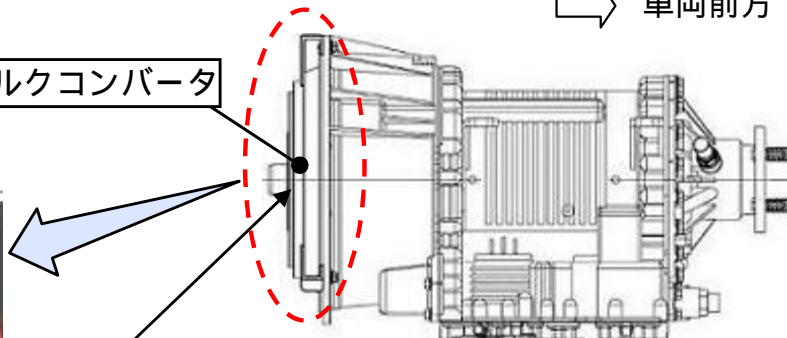
基準不適合発生箇所

路線バスの自動変速機において、トルクコンバータカバーの平面度が不適切なため、ロックアップクラッチのバックキングプレートの取付けボルトが折損するものがある。そのため、そのままの状態で使用を続けると、折損したボルトがトルクコンバータカバーとタービンとの間に挟まり、最悪の場合、トルクコンバータがロックアップした状態となり、エンストして走行できなくなるおそれがある。

全車両、自動変速機及びトルクコンバータの製造番号を確認し、対象となるものはトルクコンバータを良品に交換する。

識別：自動変速機ハウジング取付けボルトに黄色ペイントを塗布する。
