改善箇所説明図

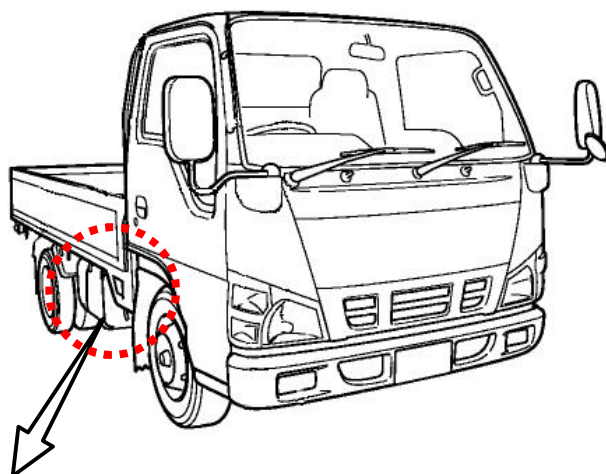
車両右側面図

燃料タンク

燃料タンクバンド

全車両、燃料タンクバンド及びナットを新品に交換するとともに、ワッシャを追加し、対策の締付け方法で、当該バンドを締付ける。また、燃料タンクのバッフル板溶接部を点検し、スポット溶接部に亀裂が生じているものは、燃料タンクを新品に交換する。

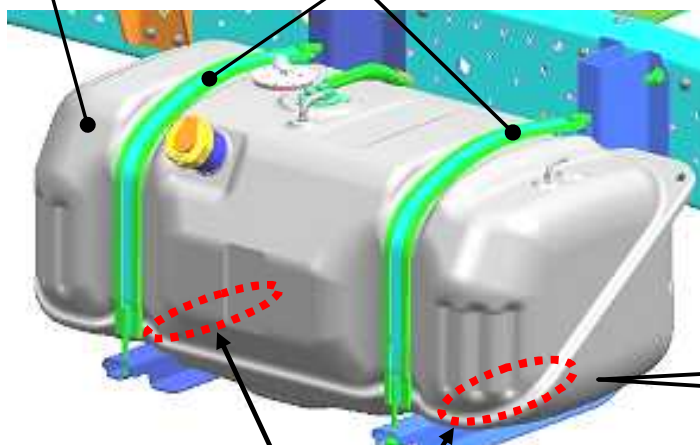
燃料タンク透視図

基準不適合発生箇所

バッフル板

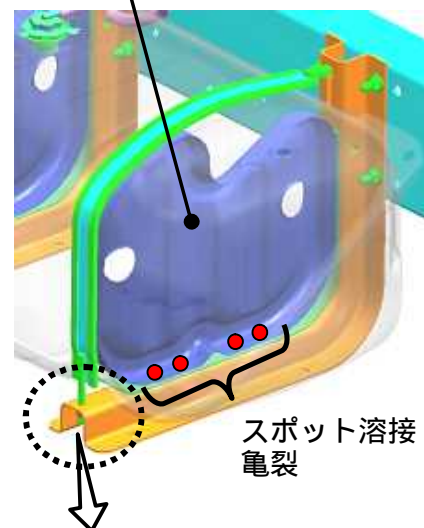
スポット溶接
亀裂

小型トラックの燃料タンクにおいて、燃料タンクバンドを過大な締付けトルクで固定したため、当該タンク内部のバッフル板（燃料液面の揺動を抑止する仕切板）のスポット溶接部に過大な力が加わっているものがある。そのため、車両走行時の振動により、当該溶接部に亀裂が入り、そのままの状態で使用を続けると、最悪の場合、燃料が漏れるおそれがある。

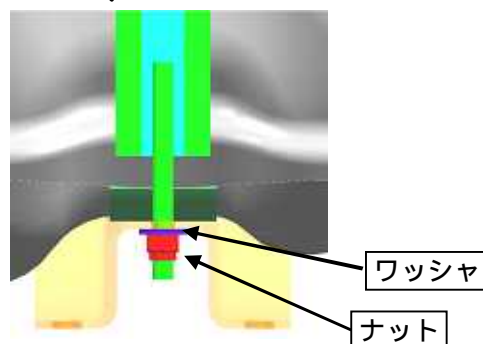
ワッシャ

ナット
