改善箇所説明図

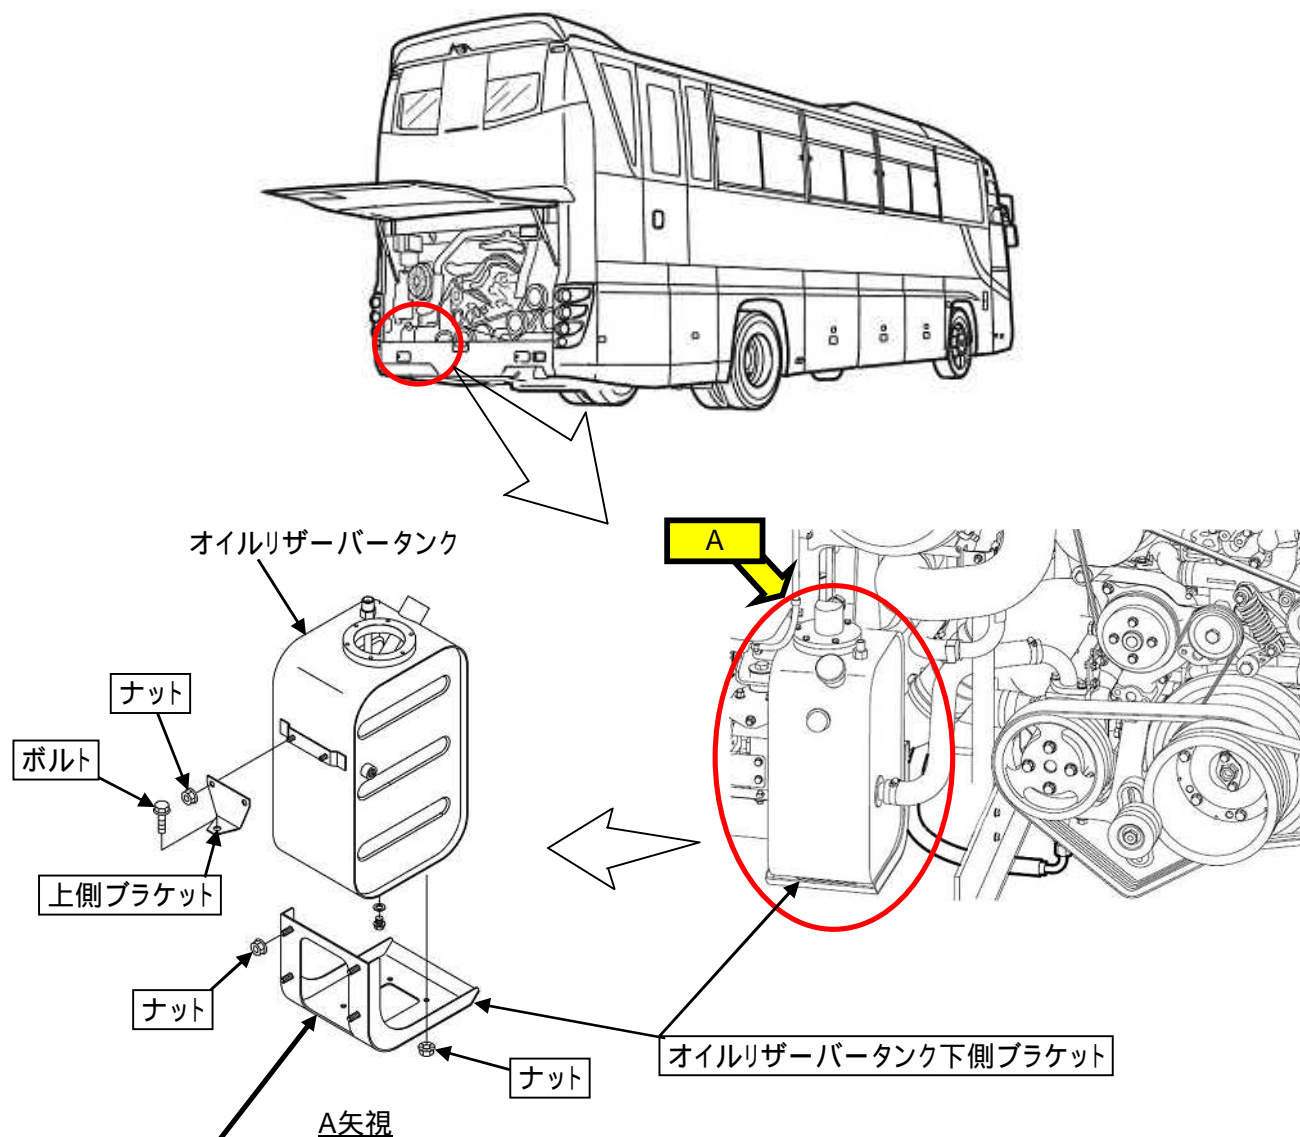
注: 内は交換部品を示す。

大型観光バスにおいて、油圧式ファンドライブ用オイルリザーバートankを固定しているブラケットのうち、下側ブラケットを誤って薄い板厚の材料で製造したため、走行中の振動で上側ブラケットに亀裂が生じる場合がある。そのため、そのままの状態で使用を続けると、下側ブラケット、オイルリザーバートankに亀裂が生じ、最悪の場合、オイルリザーバートankが脱落するおそれがある。

全車両、下側ブラケットを良品に、上側ブラケットを新品に交換するとともに、当該ブラケットのボルト、ナットを全て新品に交換する。

識別 : 下側ブラケット付近のフレームに白色ペイントを塗布する。
