改善箇所説明図

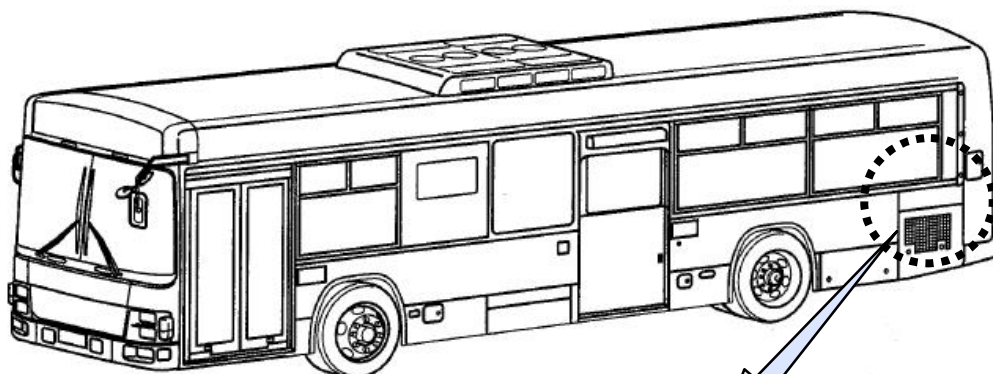
バスのブローバイガス還元装置において、当該装置のダイヤフラムの耐久性が不足していること、並びに取付け位置が不適切なため、長期間の使用でダイヤフラムに亀裂が生じると、エンジンオイルがブローバイガスの通路を経由して吸気管に吸入されることがある。そのため、オイルがエンジン燃焼室に浸入し、最悪の場合、エンジン内部が損傷し、走行不能に至るおそれがある。

全車両、ブローバイガス還元装置を点検し、取付け位置及びダイヤフラム材質が不適切なものは、対策品に交換する。

識別：ブローバイガス還元装置に黄色ペイントを塗布する。
