### 改善箇所説明図 ①

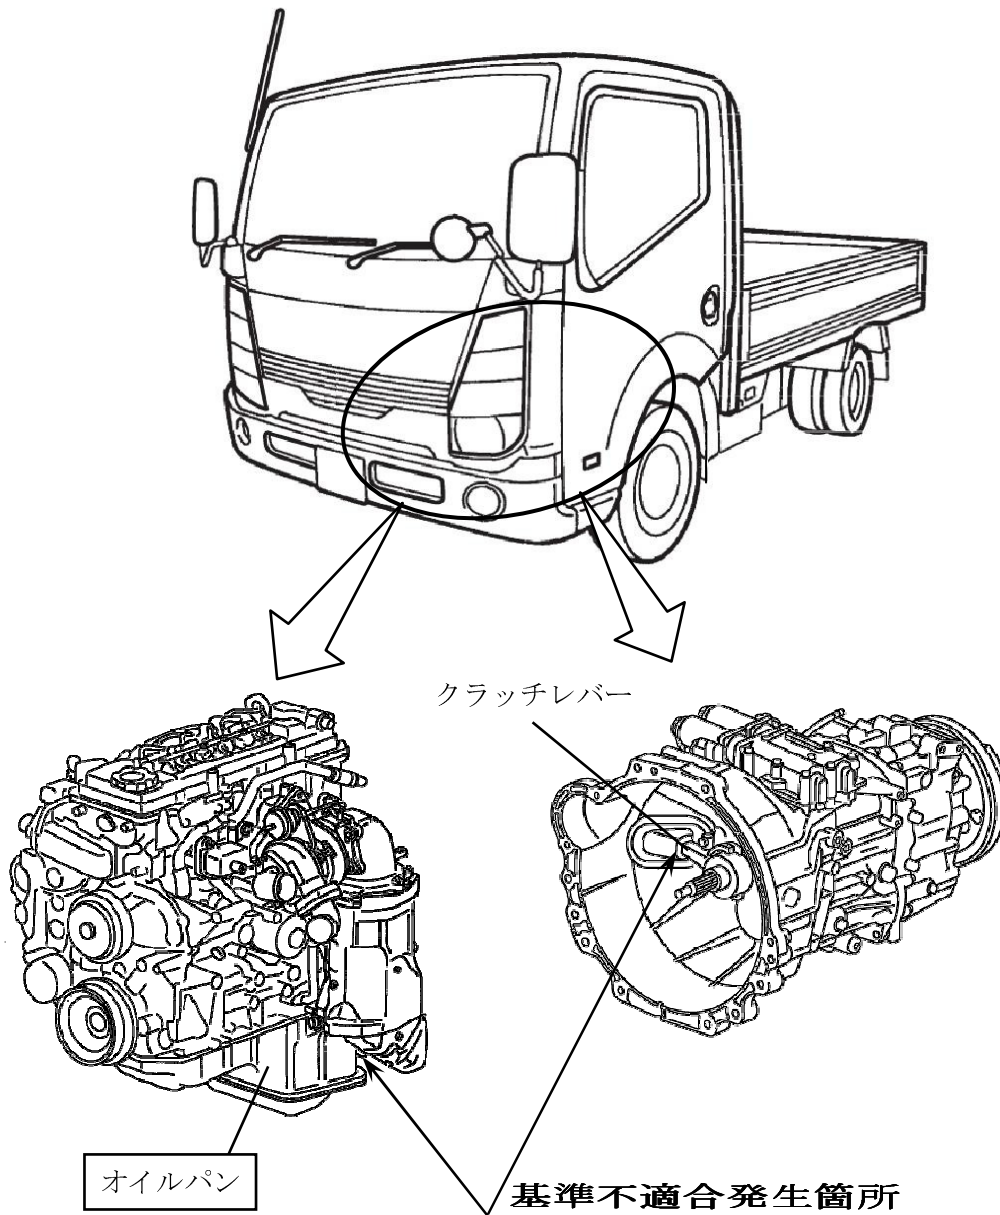
自動 6 速マニュアルモードトランスミッションにおいて、エンジンのオイルパンの形状が不適切なため、トランスミッションとの連結部から雨水等が浸入するものがあり、クラッチレバーの支点が錆びて固着し、クラッチが切れず、警告灯を点灯するとともに保護制御によりギヤを固定して、変速できなくなるおそれがある。

**改善の内容**  
全車両、当該オイルパンを対策品と交換する。
