## 改善箇所説明図

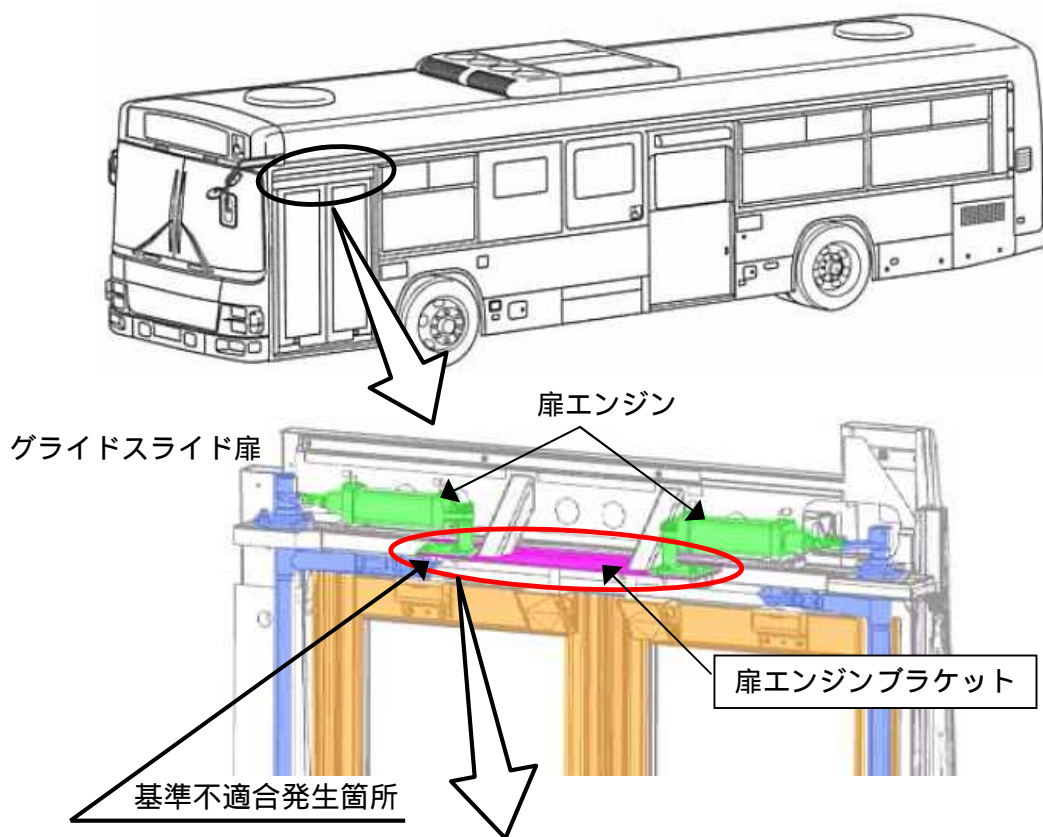
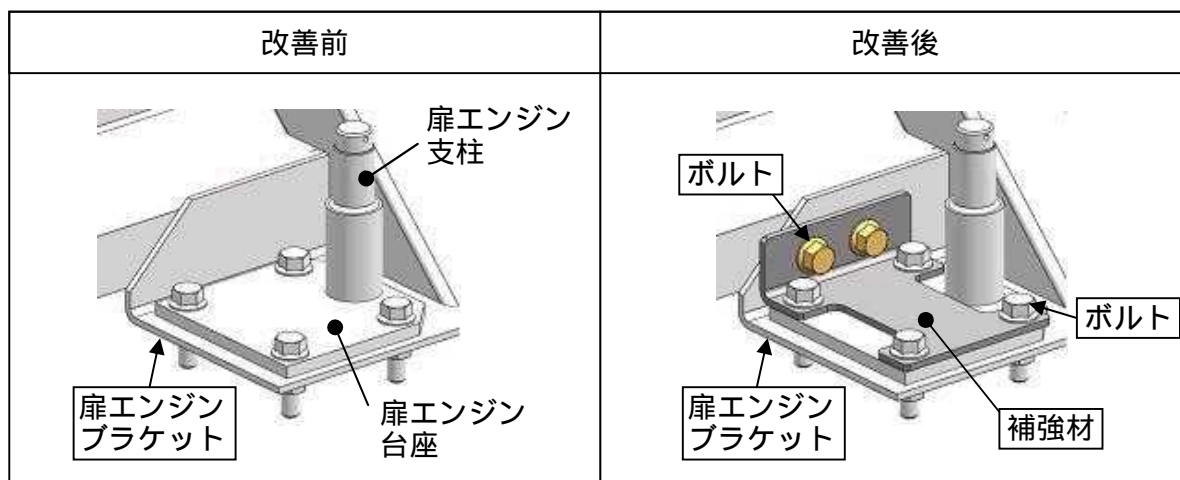
路線バスのグライドスライド扉において、扉エンジンブラケット製造時の曲げ加工が不適切なものがある。そのため、ブラケット端部に亀裂が発生し、そのままの状態で使用を続けると、ブラケットが破損し、最悪の場合、扉の開閉ができなくなるおそれがある。

全車両、扉エンジンブラケットを点検し、曲げ加工が不適切なものは補強材を追加する。尚、当該ブラケットに亀裂が生じている場合は修理も行う。
