## 改善箇所説明図

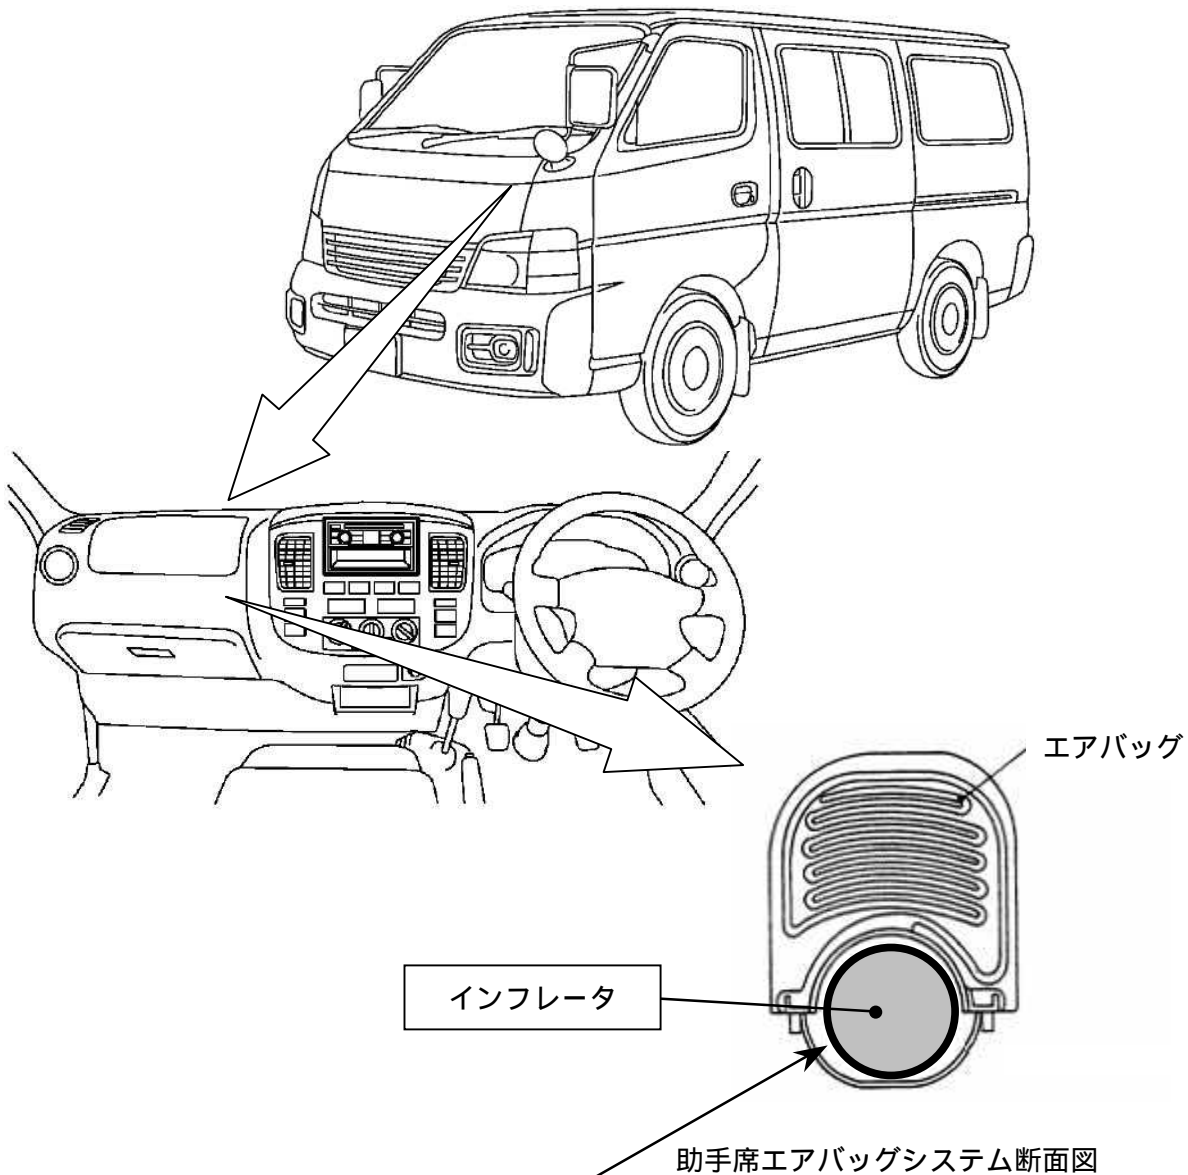
### 基準不適合発生箇所

助手席用エアバッグのインフレーター（膨張装置）において、ガス発生剤の成型工程が不適切又は成型後の吸湿防止措置が不適切なため、密度が不足したガス発生剤が組み込まれたものがある。そのため、エアバッグ展開時にインフレーター内圧が異常上昇し、インフレーター容器が破損して飛び散り、出火するおそれがある。

全車両、当該インフレーターを良品に交換する。

識別：銀色のシールをモデルナンバープレートに貼り付ける。
