改善箇所説明図

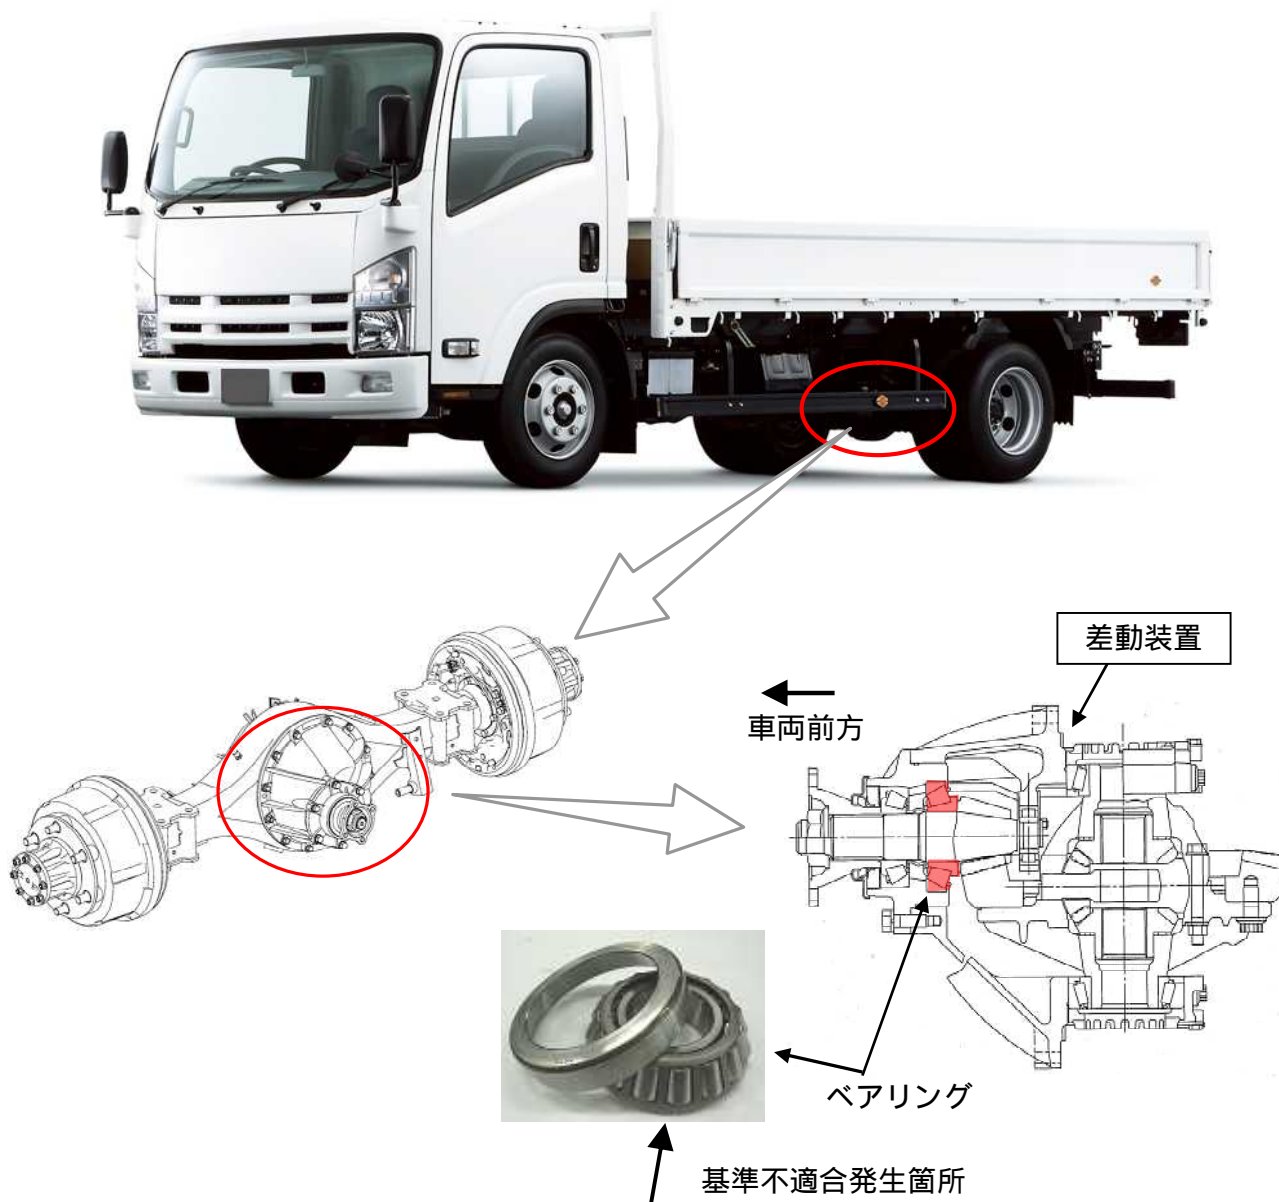
差動装置において、ドライブピニオンのベアリングの内輪軌道面に加工不良のものが
ある。そのため、そのまま使用を続けると、ベアリングが損傷して油漏れが発生するお
それがある。

改善の内容： 全車両、良品のベアリングを組み込んだ差動装置に交換する。

識別： 差動装置側面に白色ペイントを塗布する。
注： は交換する部品を示す。
