## 改善箇所説明図

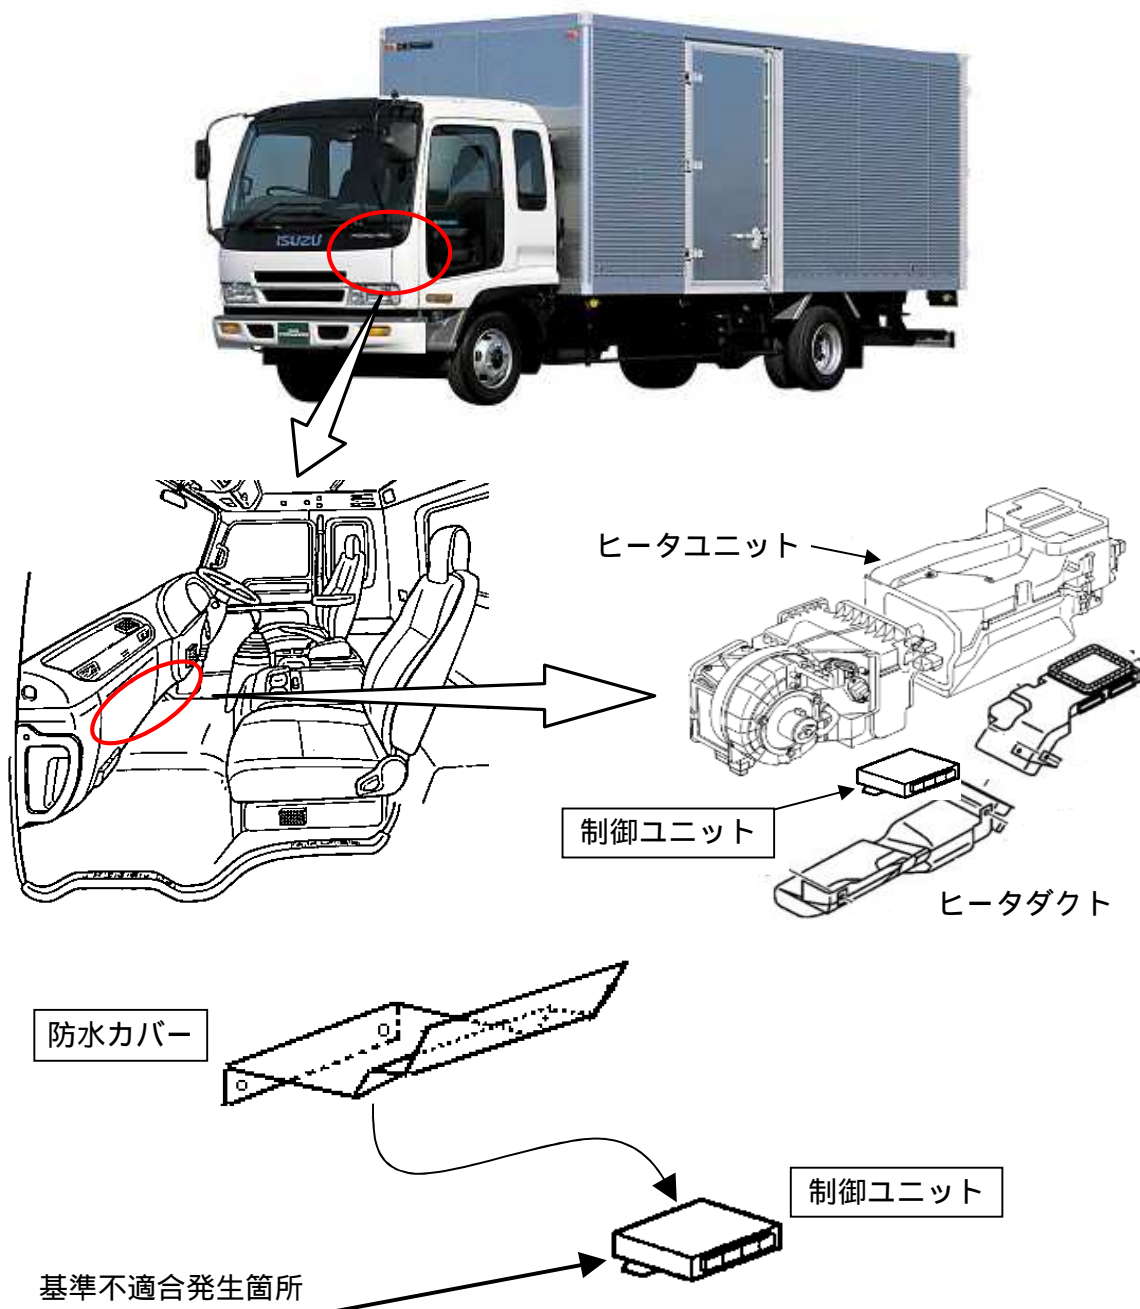
トラックのインパネ下側に設置されている自動クラッチ付機械式変速機制御ユニット、CNGエンジン制御ユニットまたはトレーラ情報制御ユニットにおいて、上方に設置されているヒータ内を循環する冷却液（不凍液）のメンテナンス（交換）が不適切な場合、冷却回路に錆が発生することで、ヒータコアに亀裂が発生し、冷却液が漏れて制御ユニットに滴下することがある。そのため、そのまま使用を続けると、制御ユニット内部に冷却液が浸入し、制御回路の短絡により警告灯が点灯し、制御に支障を来し、または、火災に至るおそれがある。

使用者に対し、冷却液（不凍液）の定期交換（2年毎）の必要性を周知し、全車両、制御ユニット上部に防水カバーを追加するとともに、制御ユニットを点検し、損傷している場合は新品と交換する。

識別：制御ユニット取付けブラケットのスタッドボルトの頭に黄色ペイントを塗布する。
