## 改善箇所説明図

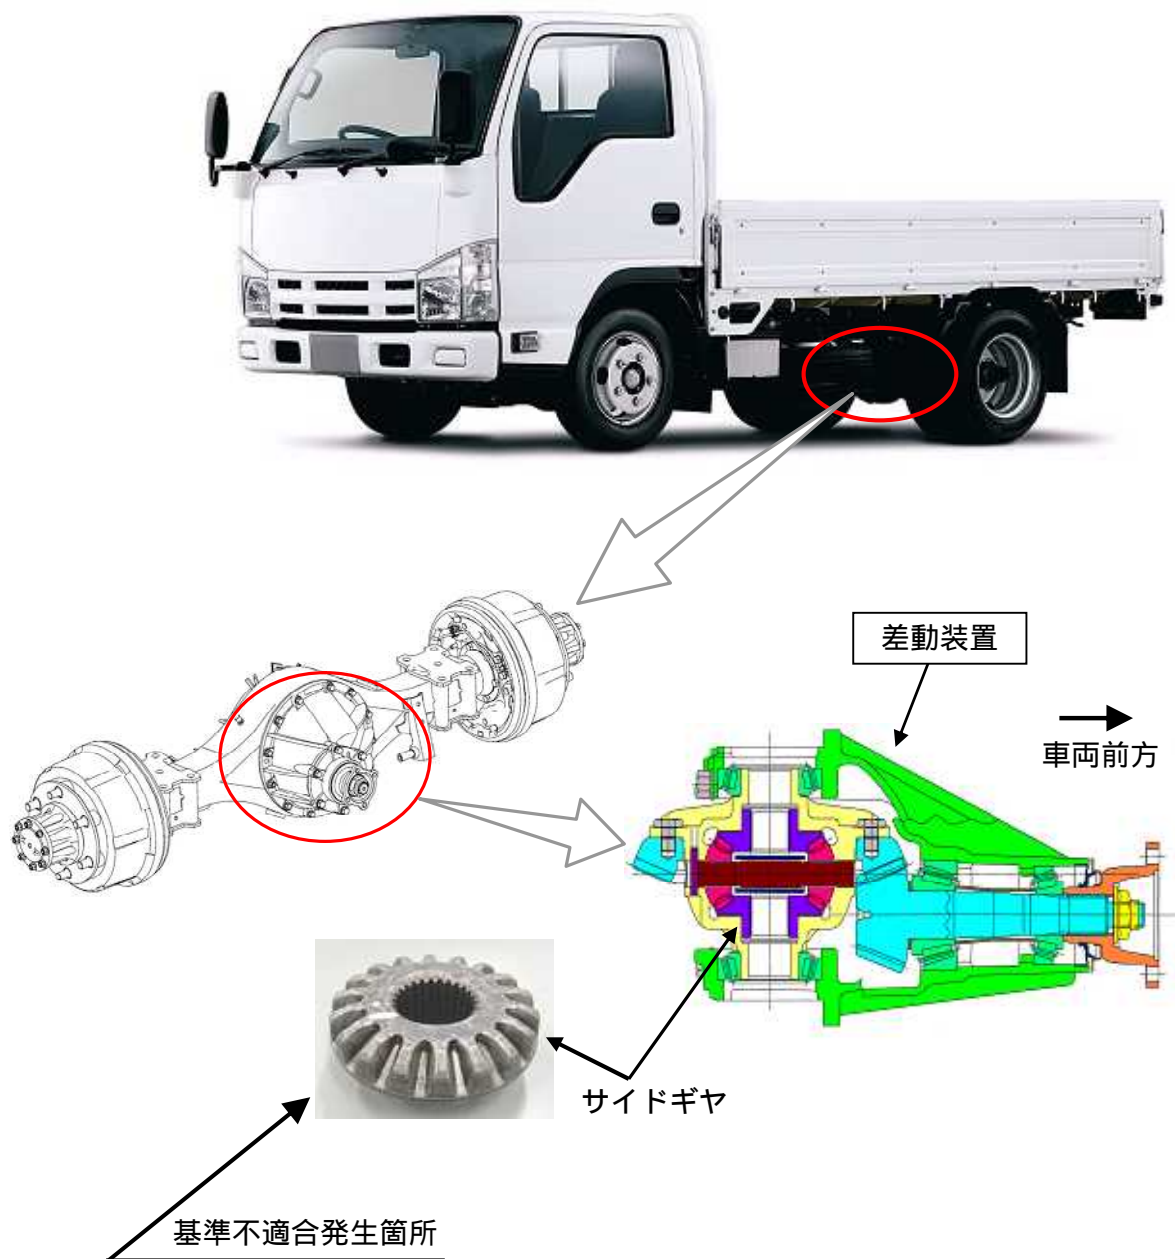
トラックの差動装置において、サイドギヤの製造工程における浸炭処理が不適切なため、硬度が低下しているものがある。そのため、そのまま使用を続けると、当該ギヤの歯が折損して異音が発生し、最悪の場合、全歯が折損し走行不能に至るおそれがある。

改善の内容： 全車両、良品のギヤを組み込んだ差動装置に交換する。
