改善箇所説明図

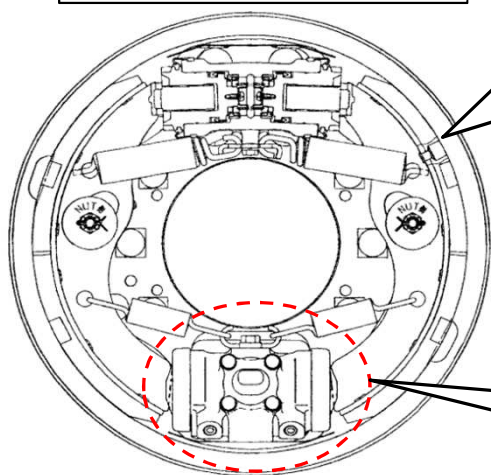
後輪ブレーキアッセンブリ

中型トラックの後輪ブレーキにおいて、ホイールシリンダのタペットの熱処理方法が不適切なため、当該タペットの強度が不足しているものがある。そのため、タペットがブレーキ作動時の圧力に耐えられず破損し、ホイールシリンダからブレーキ液が漏れて、制動力が低下するおそれがある。

全車両、従来品のタペットを組み込んだ後輪ブレーキアッセンブリに交換する。

識別：車両右側後輪ブレーキバックプレートに黄色ペイントを塗布する。
