## 改善箇所説明図

助手席エアバッグシステム断面図

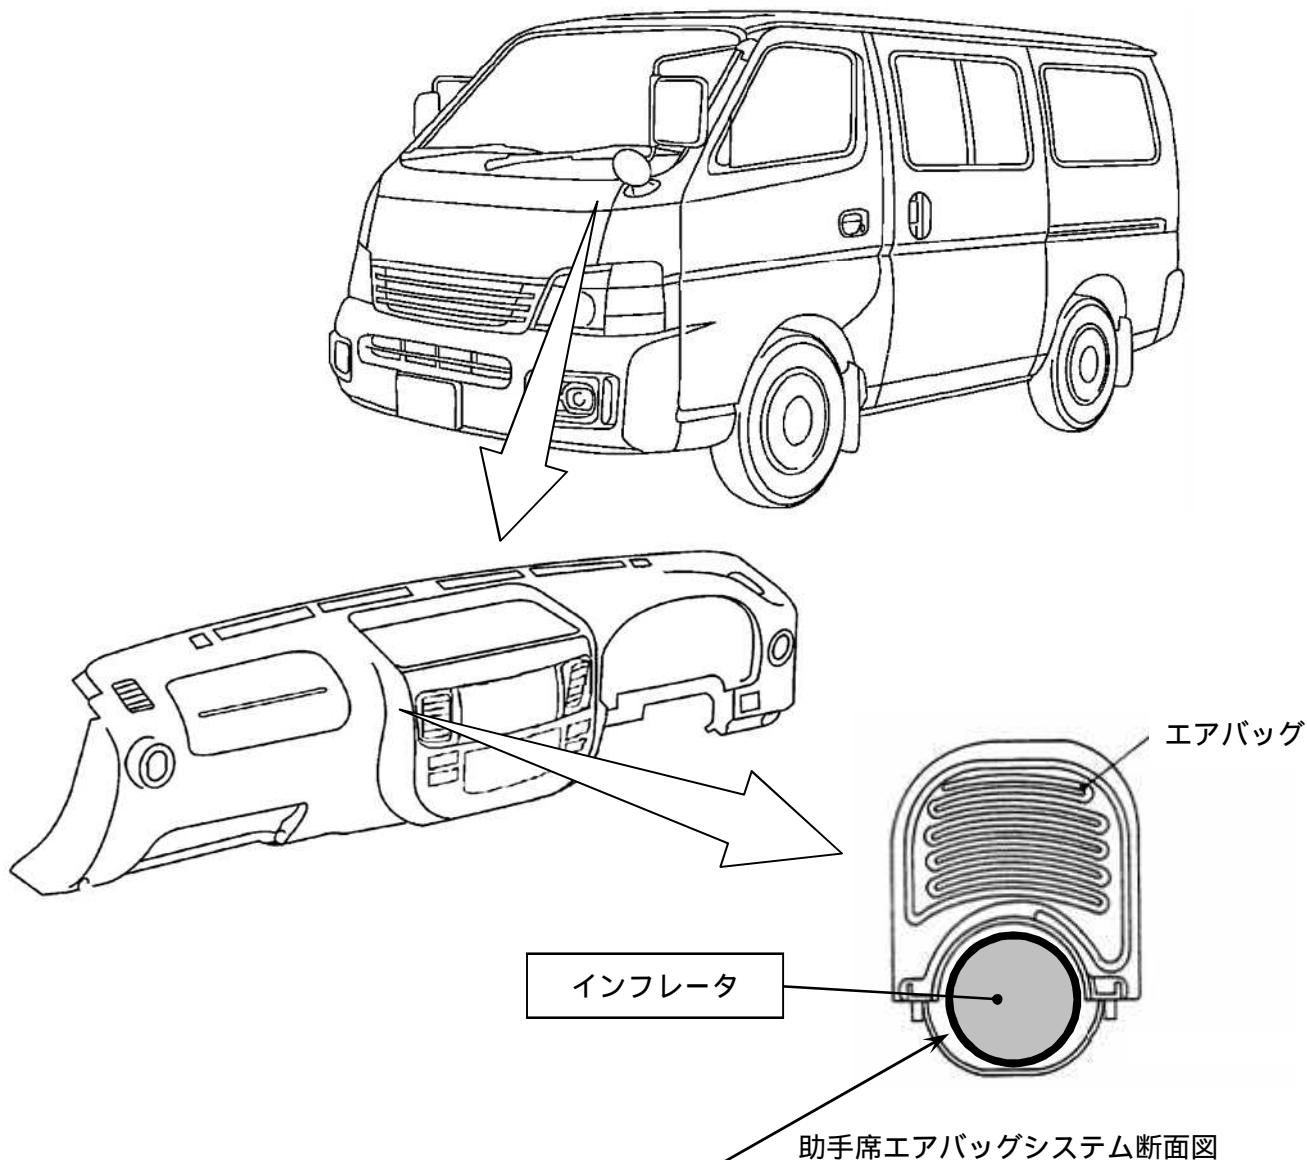
### 基準不適合発生箇所

助手席用エアバッグのインフレーター（膨張装置）において、ガス発生剤の成型工程が不適切又は成型後の吸湿防止措置が不適切なため、密度が不足したガス発生剤が組み込まれたものがある。そのため、エアバッグ展開時にインフレーター内圧が異常上昇し、インフレーター容器が破損して飛び散り、出火したり乗員が負傷するおそれがある。

全車両、当該インフレーターを良品に交換する。

識別：銀色のシールをモデルナンバープレートの右横に貼り付ける。
