## 改善箇所説明図

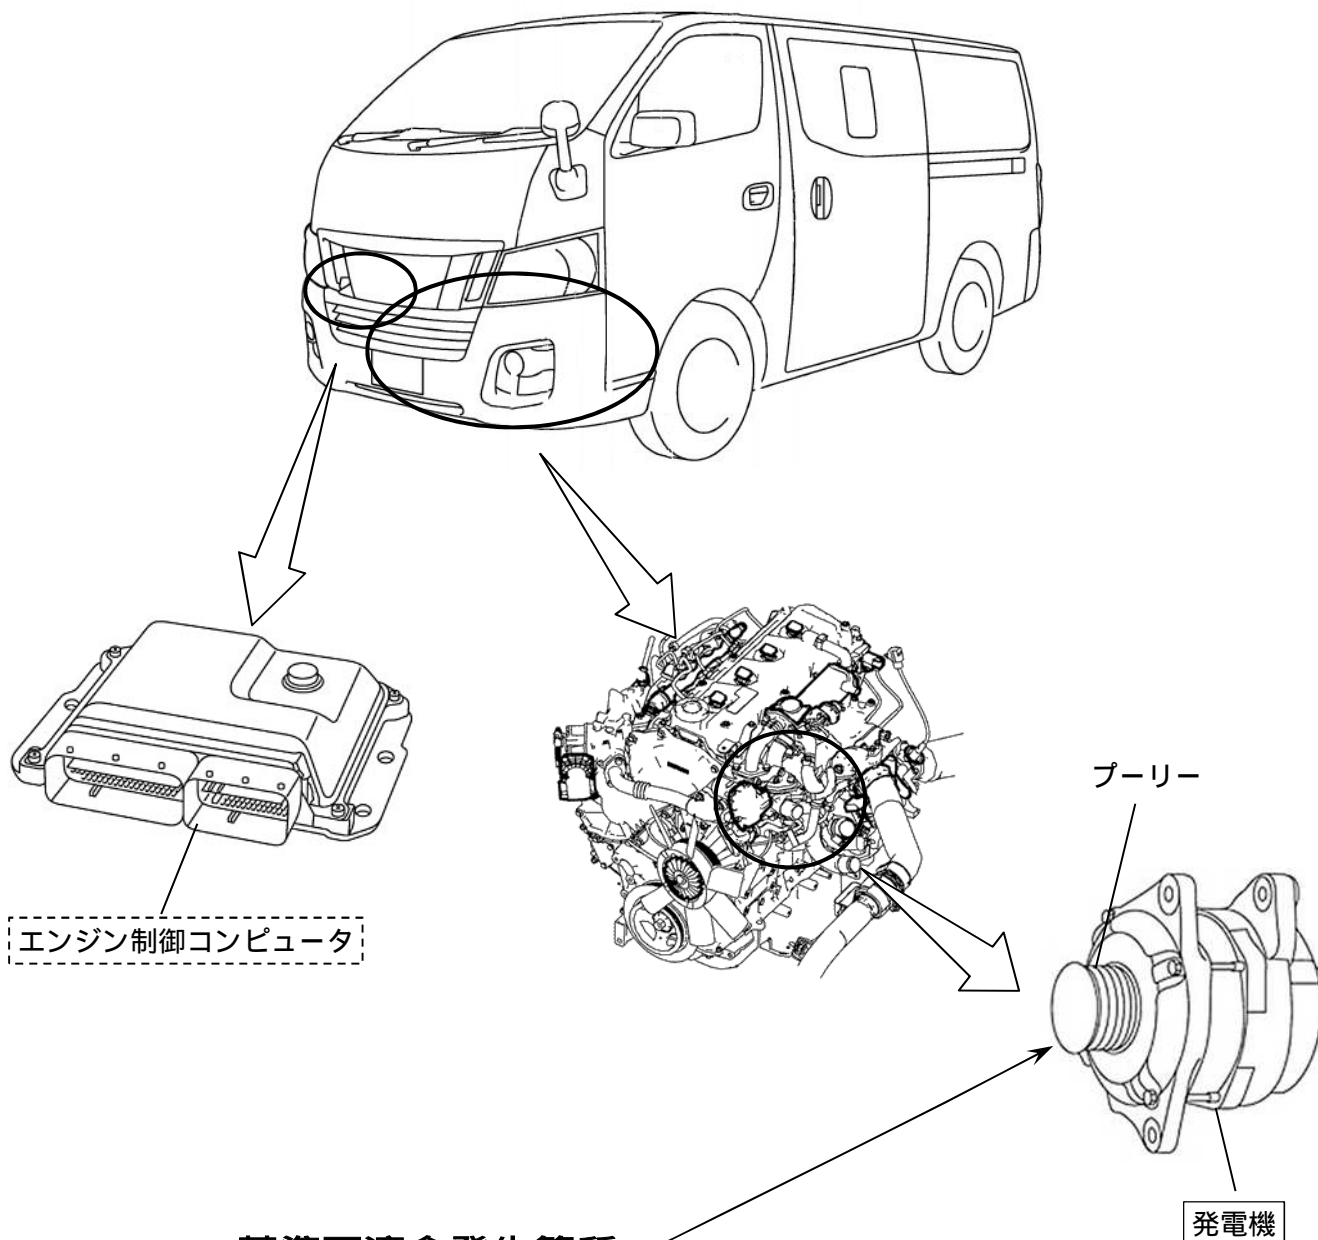
ディーゼルエンジンの発電機において、補機ベルトからの圧力に対してプーリー内のベアリングの耐久性が不足しているため、エンジンの回転変動の繰り返しにより当該ベアリングが破損するものがある。そのため、そのまま使用を続けると、当該プーリーが脱落して充電警告灯が点灯し、最悪の場合、走行中にエンストし再始動できなくなるおそれがある。

全車両、当該発電機および補機ベルトを対策品と交換する。また、寒冷地仕様車は、エンジン制御コンピュータを対策品の発電機に適合したプログラムに修正する。

識別：銀色のシールをモデルナンバープレートの右横に貼り付ける。
