## 改善箇所説明図

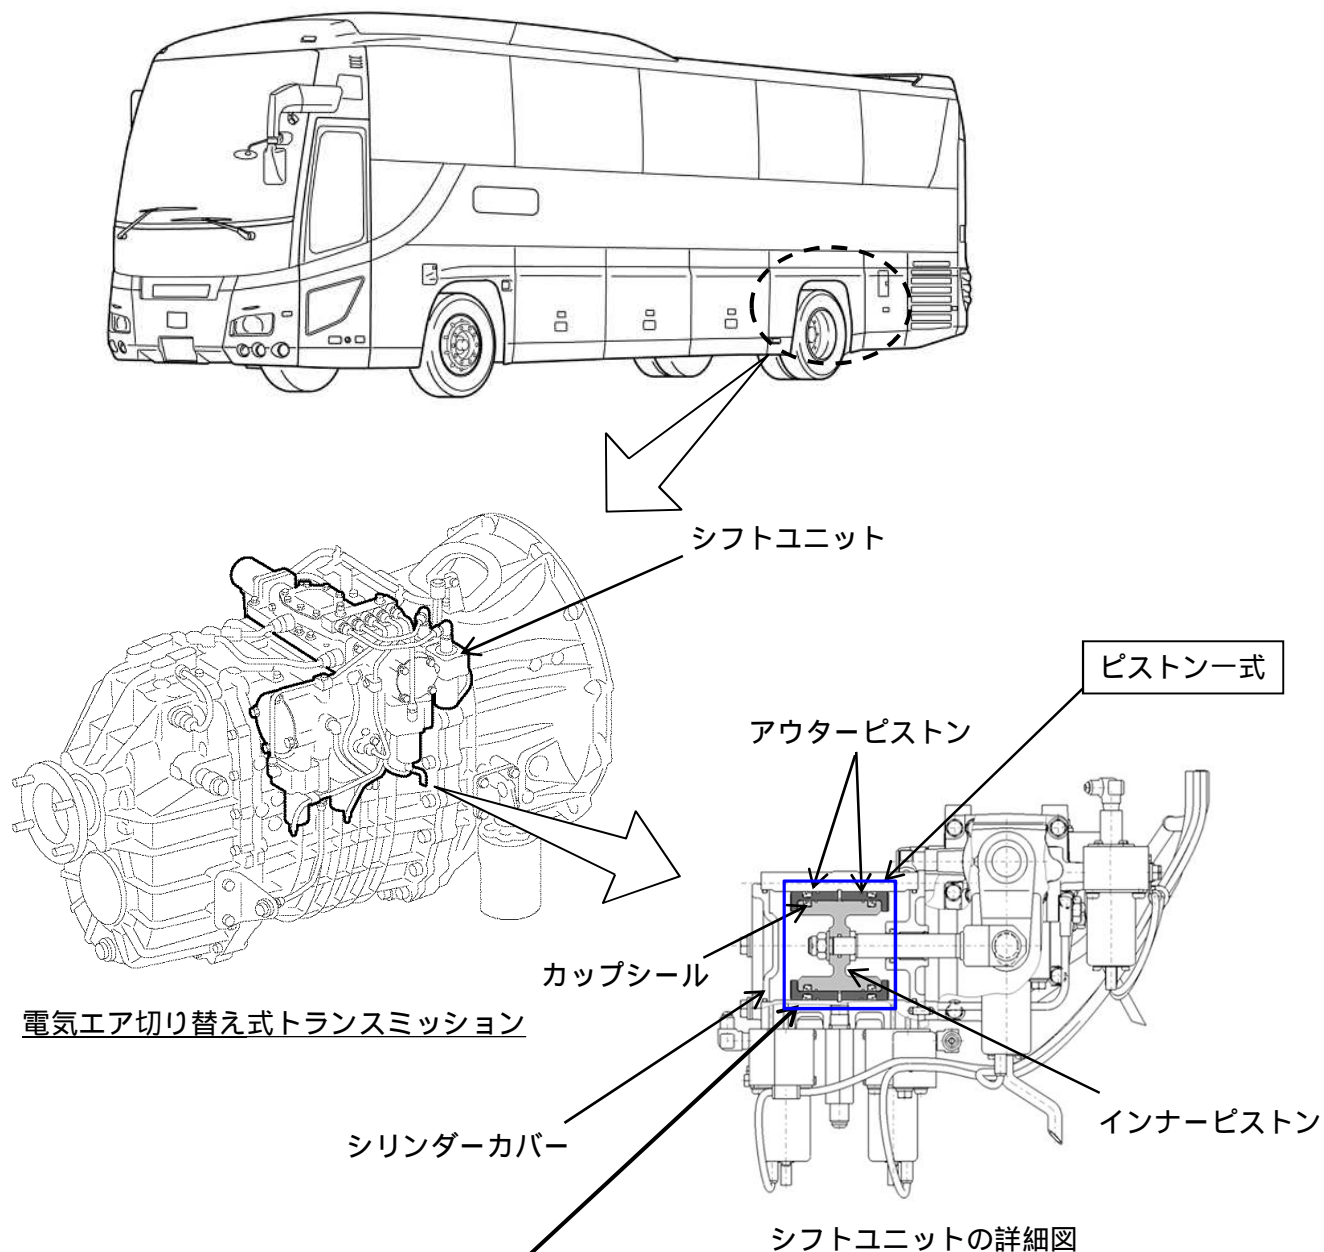
### 基準不適合発生箇所

注：  内は交換する部品を示す。

大型バスの電気エア切り替え式トランスミッションのシフトユニットにおいて、偶数段と奇数段を切り替えるアウターピストンの端面形状が不適切なため、エア圧を受ける面積が不足し、切り替え時にアウターピストンの作動開始が遅れることがある。そのため、アウターピストンが急速に動きアウターピストンとインナーピストンのカップシールが摩耗してエアの気密が保たれず変速時間が長くなり、そのまま使用を続けると、最悪の場合、変速ができず走行不能になるおそれがある。

全車両、シフトユニットのピストン一式を対策品に交換する。

識別：改善済車両にはシリアルナンバープレート付近に白色ペイントを塗布する。
