### 改善箇所説明図

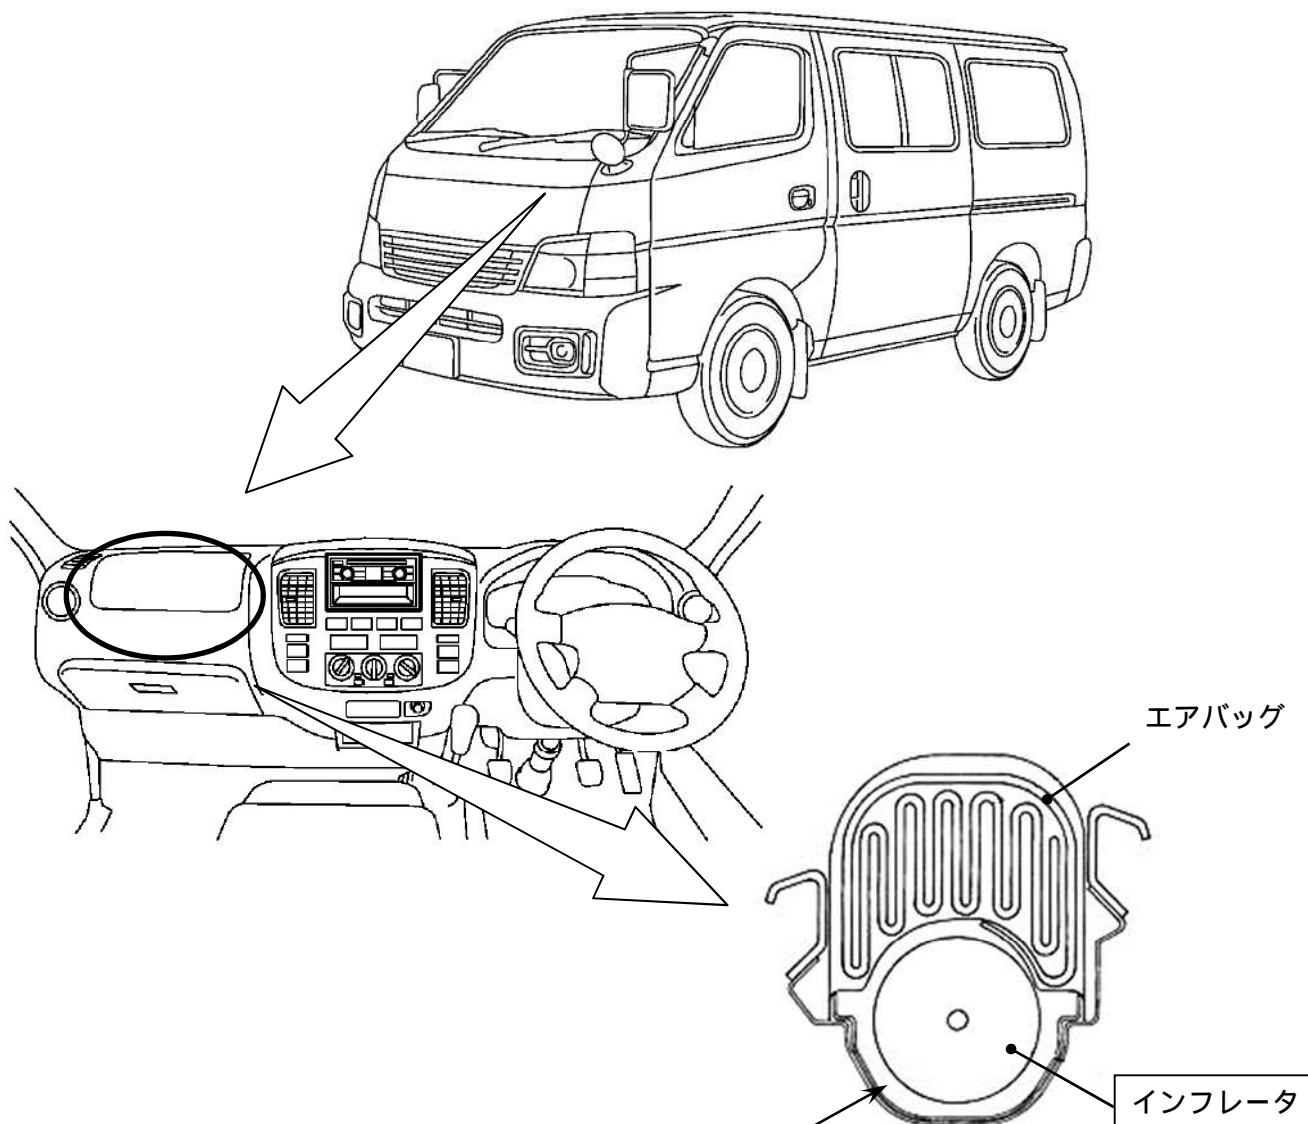
助手席側のエアバッグのインフレーター（膨張装置）において、ガス発生剤の吸湿防止が不適切なため、温度および湿度変化の繰り返しによりガス発生剤が劣化することがある。そのため、エアバッグ展開時にインフレーター容器が破損するおそれがある。

全車両、助手席エアバッグのインフレーターを対策品と交換する。

識別：銀色のシールをモデルナンバープレートの右横に貼り付ける。
