改善箇所説明図①

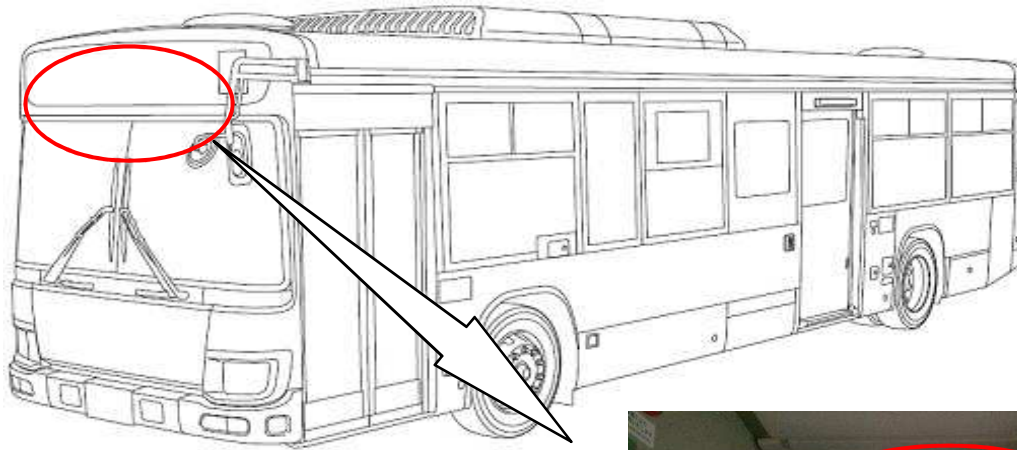
基準不適合発生箇所

大型路線バスにおいて、運転者席上側配電箱内の配線の配索が不適切なため、配線が固定用ブラケットの端部と干渉するものがある。そのため、そのまま使用を続けると、配線の被覆が損傷して短絡し、最悪の場合、扉が開閉できなくなるおそれがある。

全車両、運転者席上側配電箱内の配線固定用ブラケットに保護材を追加するとともに、当該部の配線を点検し、損傷している場合は配線を補修する。

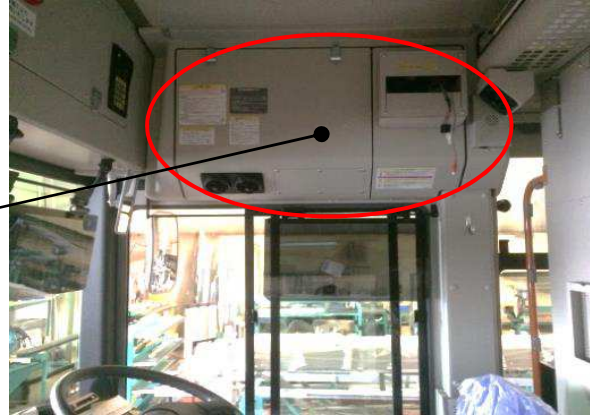
運転者席上側配電箱

改善前	改善後
  <p data-bbox="443 1496 742 1534">配線固定用ブラケット</p>	  <p data-bbox="837 1070 933 1108">配線</p> <p data-bbox="1177 1489 1276 1527">保護材</p>
