改善箇所説明図③

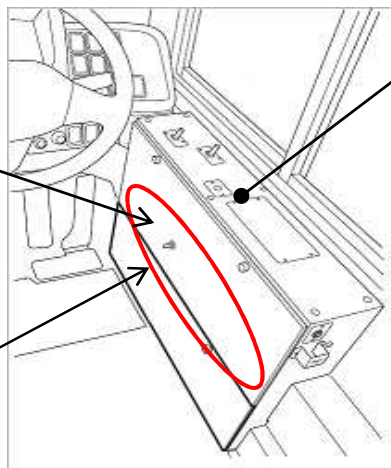
基準不適合発生箇所

運転者席下側
配電箱

大型・中型路線バスにおいて、運転者席下側配電箱内の配線の配索が不適切なため、側面パネル取付け時に配線を挟み込んだものがある。そのため、そのまま使用を続けると、配線の被覆が損傷して短絡し、最悪の場合、扉の開閉ができなくなるおそれがある。

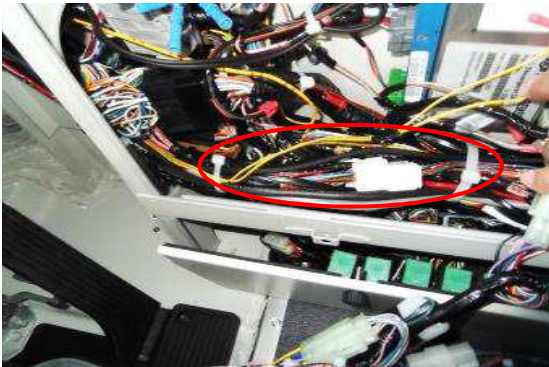
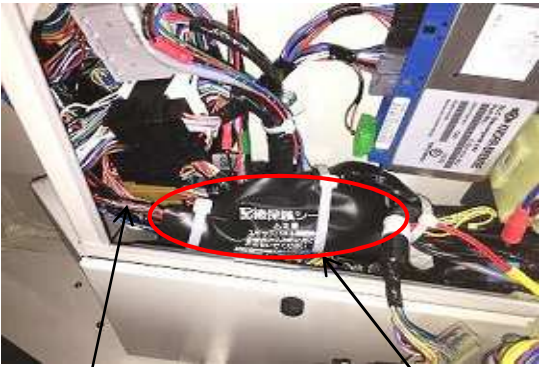
改善前	改善後

<p data-bbox="895 1516 1011 1570">配線</p> <p data-bbox="1139 1516 1414 1570">配線保護シート</p>

全車両、運転者席下側配電箱の側面パネル取付け部付近の配線に配線保護シートを追加するとともに、当該部の配線を点検し、損傷している場合は補修する。
