## 改善箇所説明図

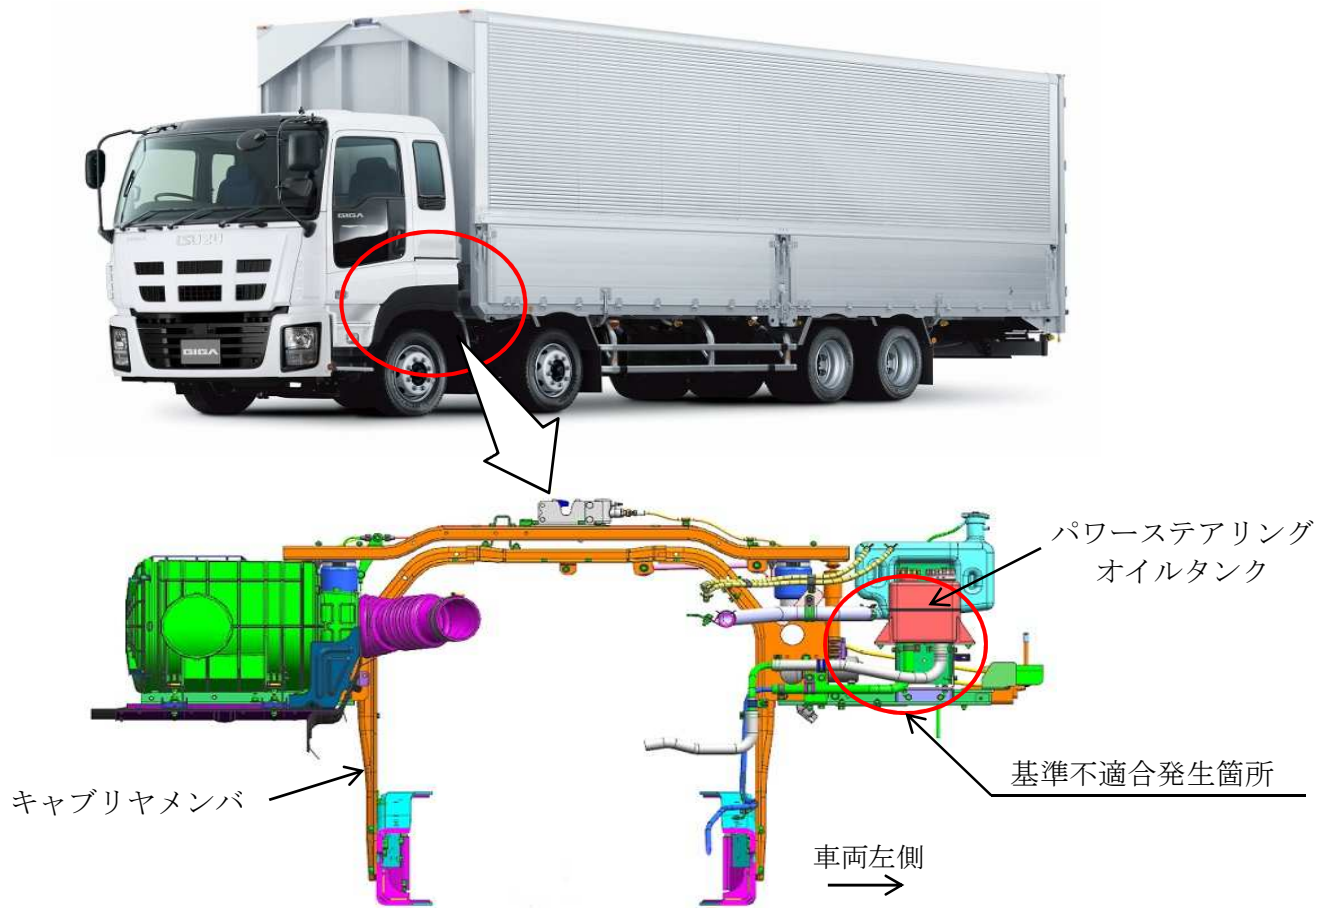
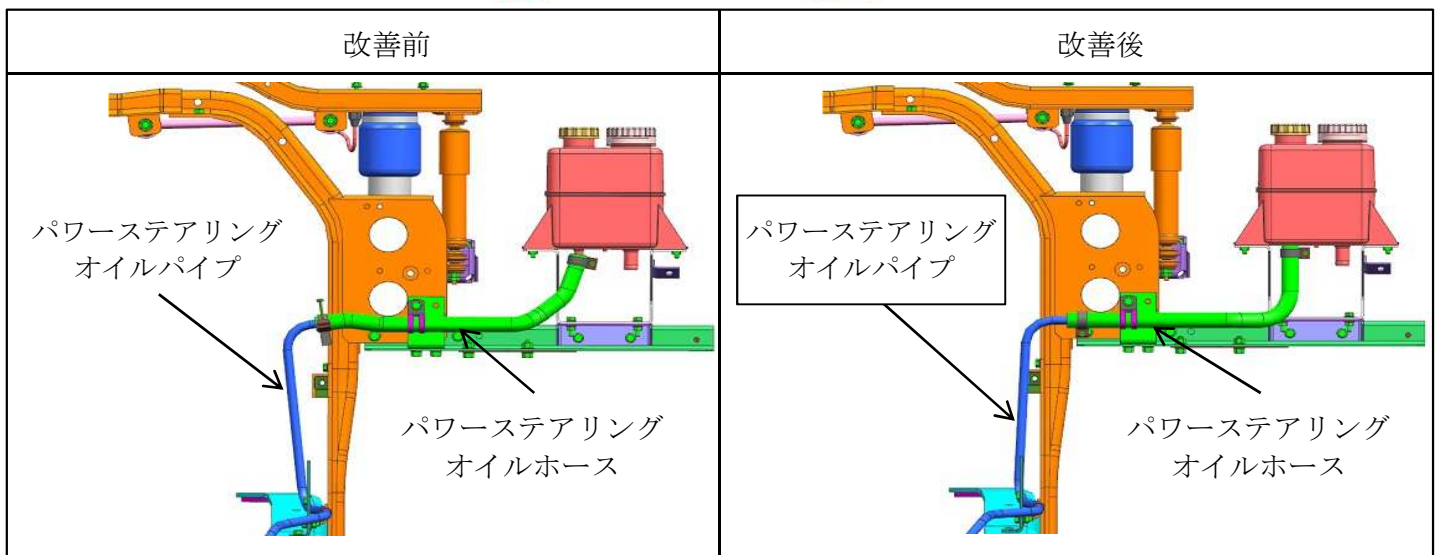
大型トラックにおいて、パワーステアリングオイルパイプの製造時の組付けが不適切なため、パイプが変形して取付けられているものがある。そのため、パイプと接続しているパワーステアリングオイルホースに引張力が作用し、そのまま使用を続けると、当該ホースがパワーステアリングオイルタンクから抜けてオイルが漏れ、最悪の場合、操舵力が增大するおそれがある。

全車両、パワーステアリングオイルパイプの取付け状態を点検し、不適切なものは取付け位置を修正する。

識別： パワーステアリングオイルタンクブラケットに、白色ペイントを塗布する。
