## 改善箇所説明図

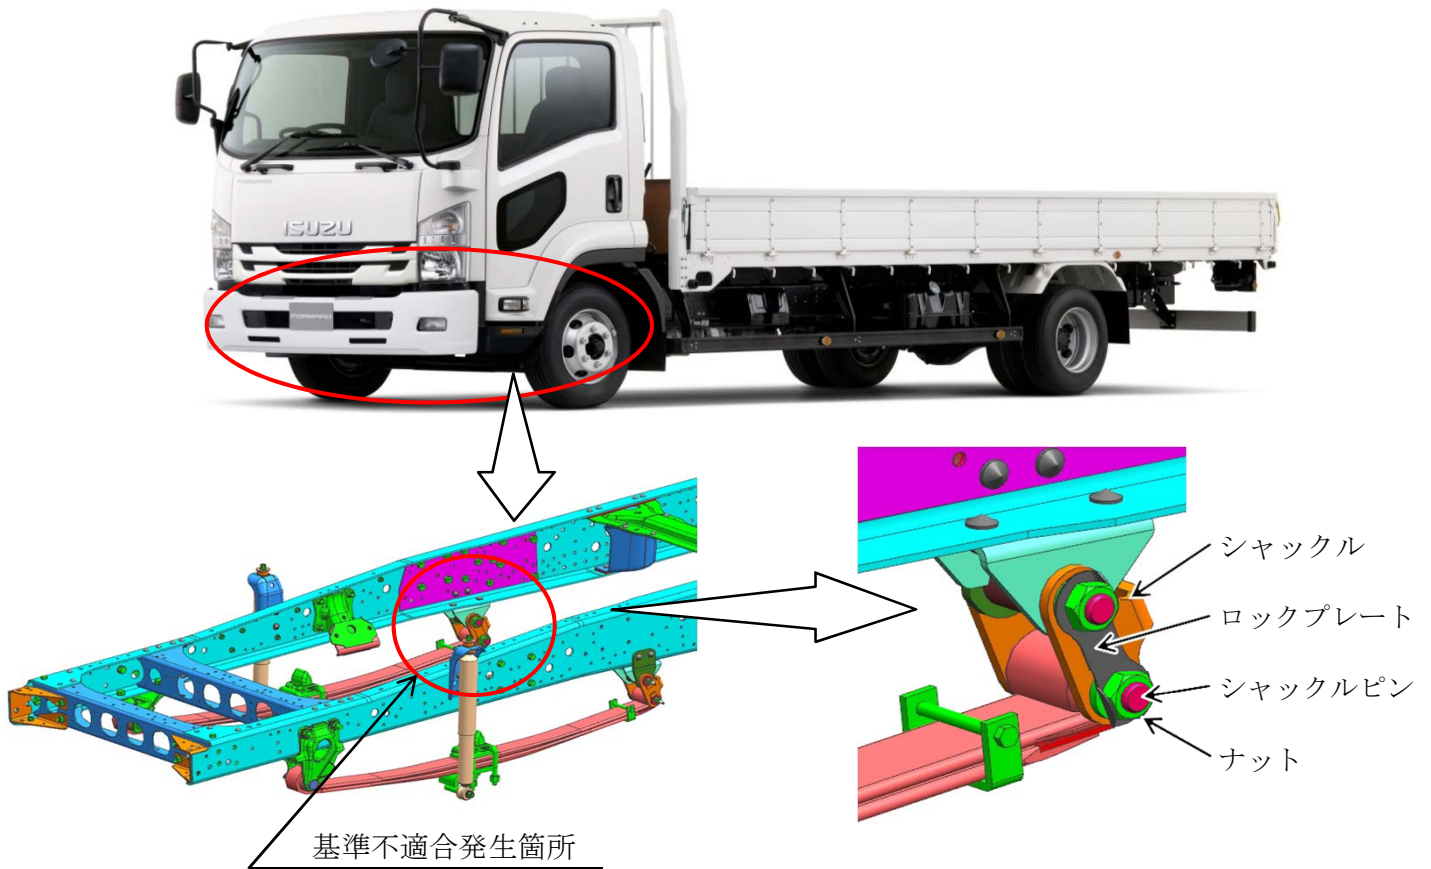
改善前	改善後
<p>ロックプレート (かしめ部)</p> <p>シヤックルピン</p> <p>シヤックル</p>	<p>ロックプレート</p> <p>シヤックルピン</p> <p>シヤックル</p>

中型トラックにおいて、右側フロントリーフスプリングのシヤックル取付け用ナットを固定するロックプレートの組付けが不適切なものがある。そのため、そのまま使用を続けると、当該ナットが緩み、最悪の場合、シヤックルが脱落するおそれがある。

全車両、当該ロックプレートの組付け状態を点検し、組付け状態が不適切なものは、ロックプレートを新品に交換するとともに、正規に組付ける。
