### 改善箇所説明図

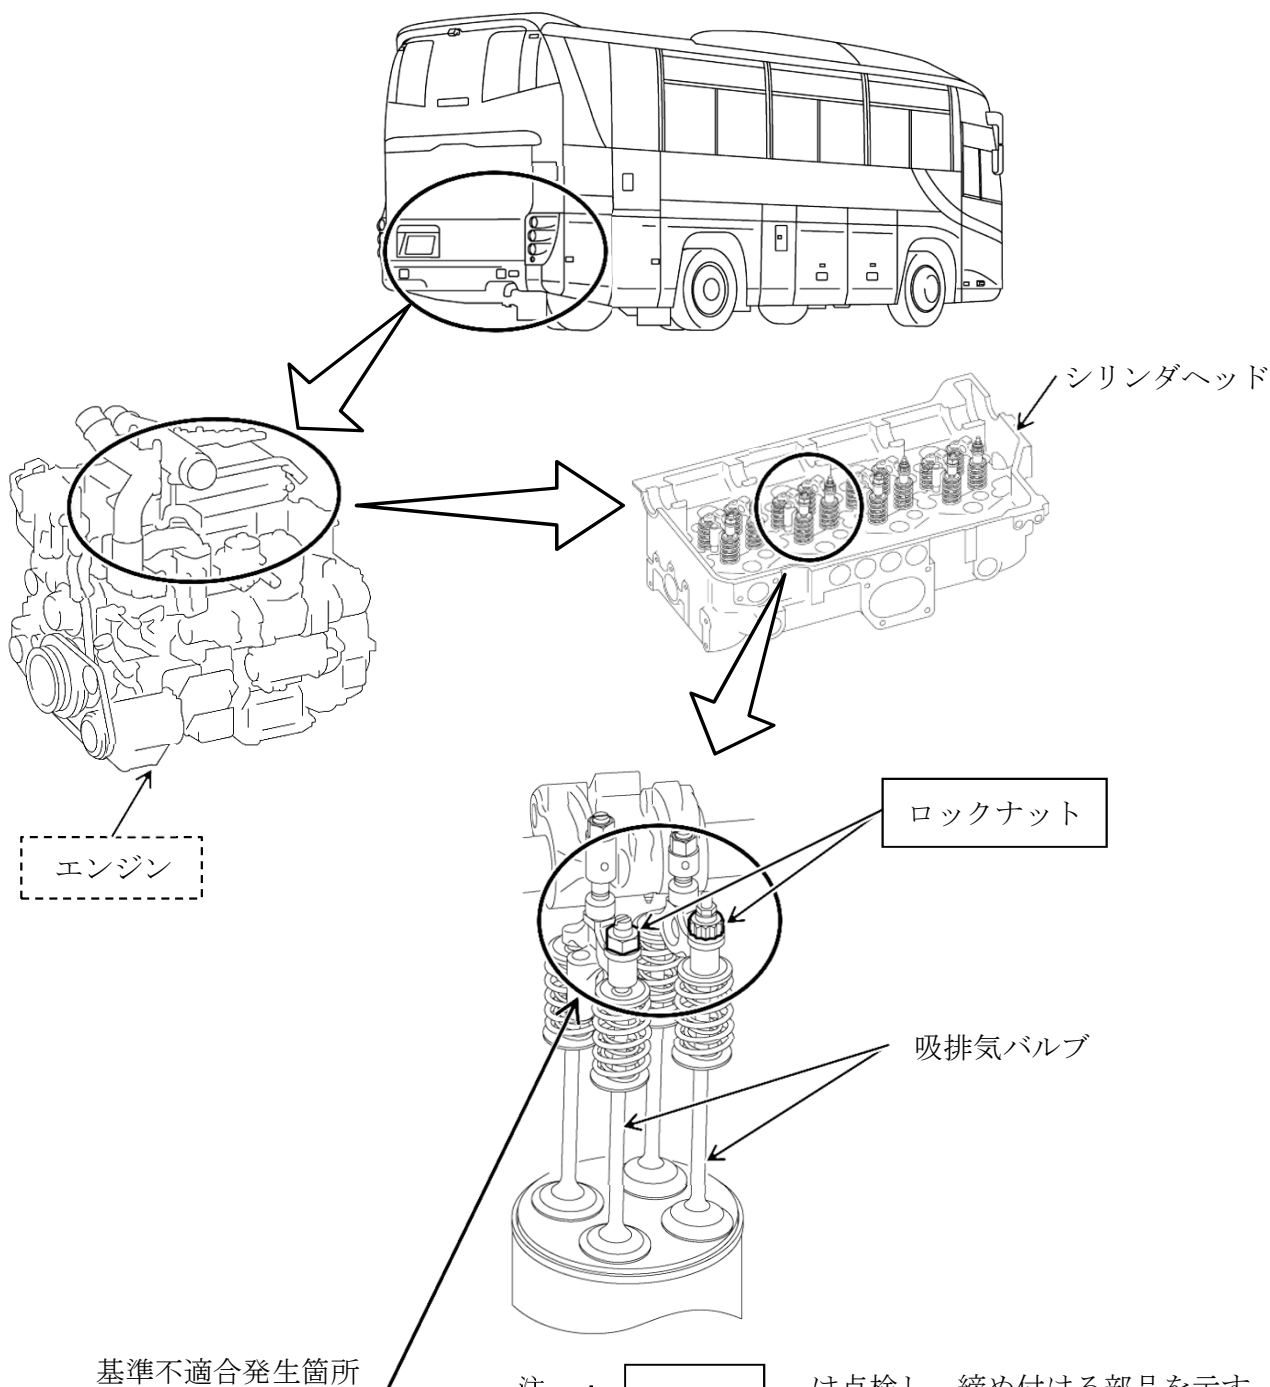
注 :  は点検し、締め付ける部品を示す。

注 :  は必要に応じて交換する部品を示す。

大型バスのエンジンにおいて、吸排気バルブ隙間調整用ロックナットの締め付け工程が不適切なため、当該ロックナットの締め付けトルクが不足しているものがある。そのため、そのままの状態で使用を続けると、当該ロックナットが緩み脱落し、エンジンの内部に浸入することで、エンジンが損傷するおそれがある。

全車両、吸排気バルブ隙間調整用ロックナットの締め付けトルクを点検し、再度、規定トルクで締め付ける。なお、当該ロックナットが脱落し、締め付け部の周辺に見当たらないものについては、エンジンを新品に交換する。

識別： シリンダヘッドカバーに黄色ペイントを塗布する。
