## 改善箇所説明図

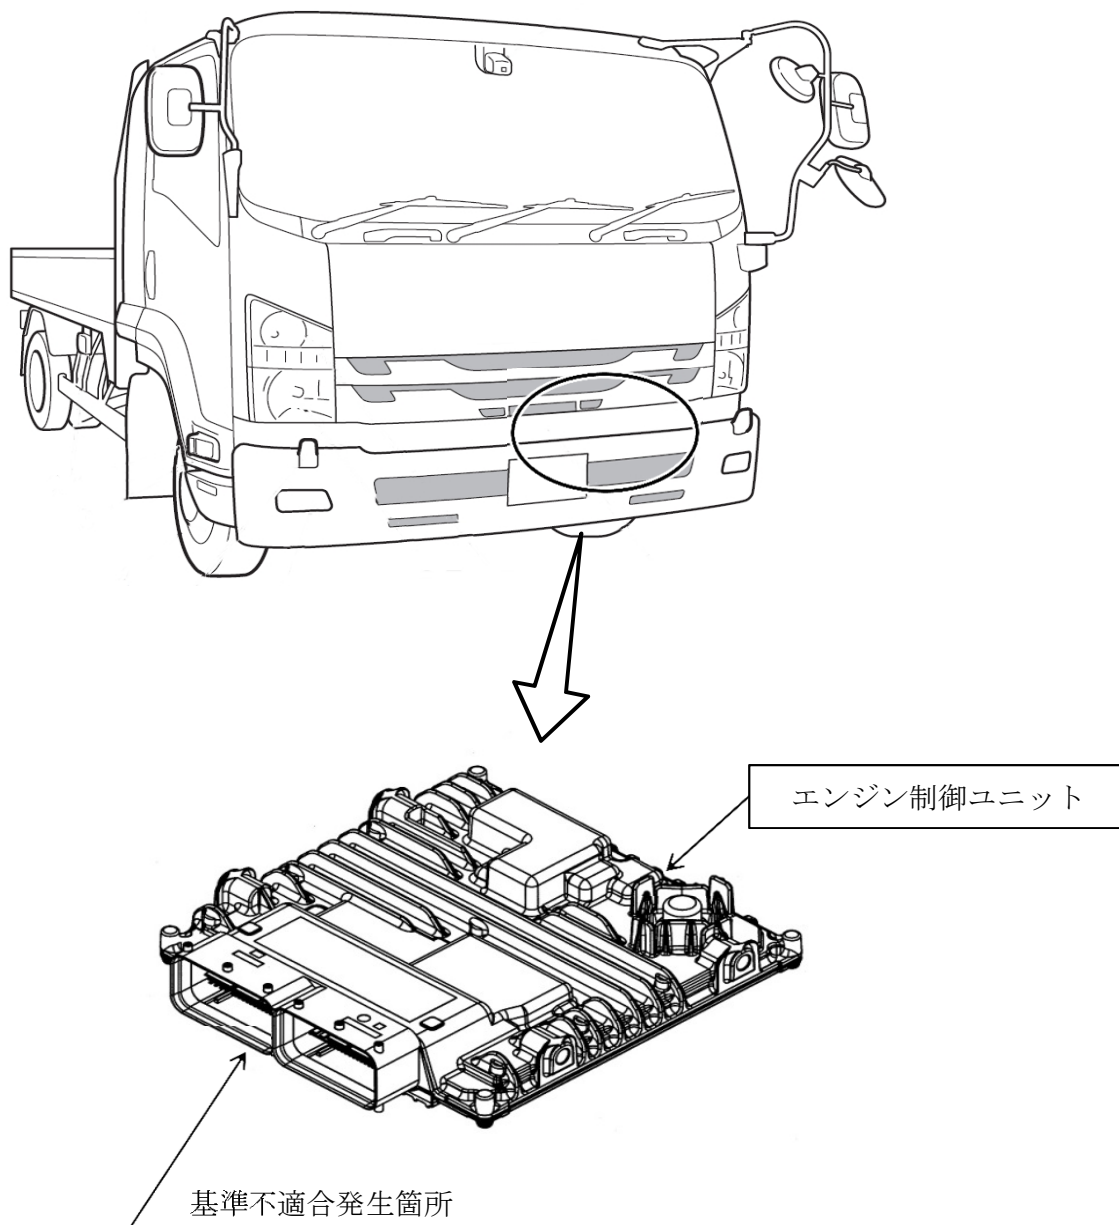
トラック及びバスのエンジン制御ユニットにおいて、データ保存メモリの制御プログラムが不適切なため、走行に必要なデータの一部が消失することがある。そのため、エンジン警告灯が点灯し、最悪の場合、エンジンが始動できなくなるおそれがある。

全車両、エンジン制御ユニットの制御プログラムを対策プログラムに書き換える。または、エンジン制御ユニットを対策品に交換する。

識別 : ステアリングコラムブラケット部に識別ペイント (白色) を塗布する。
