改善箇所説明図

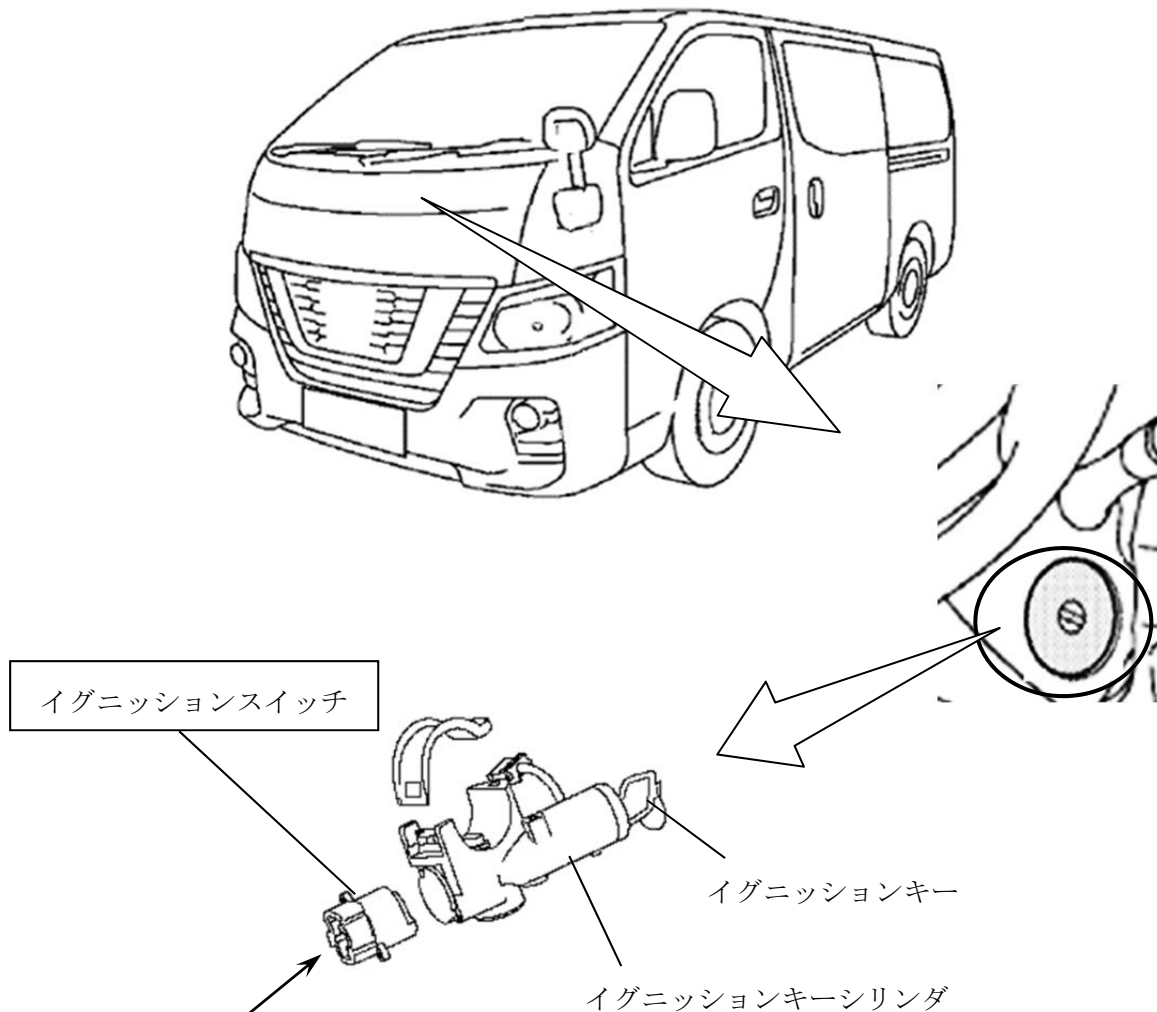
基準不適合発生箇所

イグニッションスイッチのポジション保持用スプリングにおいて、成形設備のメンテナンスが不適切なため、成形時に傷がついたものがある。そのため、イグニッションキー操作の繰り返しによって当該スプリングが破損し、イグニッションキーに多数のキーホルダー等の重量物を装着していると、走行中の振動等によりイグニッションキーがON位置以外に回転し、車両電源が断たれてエンジンが停止するおそれがある。なお、この状態で事故を起こした場合、エアバッグが展開しない。

全車両、イグニッションスイッチを良品と交換する。

識別：銀色のシールをモデルナンバープレートの右横に貼り付ける。
