「路線バスの床下(部品)防錆メンテナンス実施」のお願い

床下部品のさび 予防のためのメンテナンスと部品交換・補修について

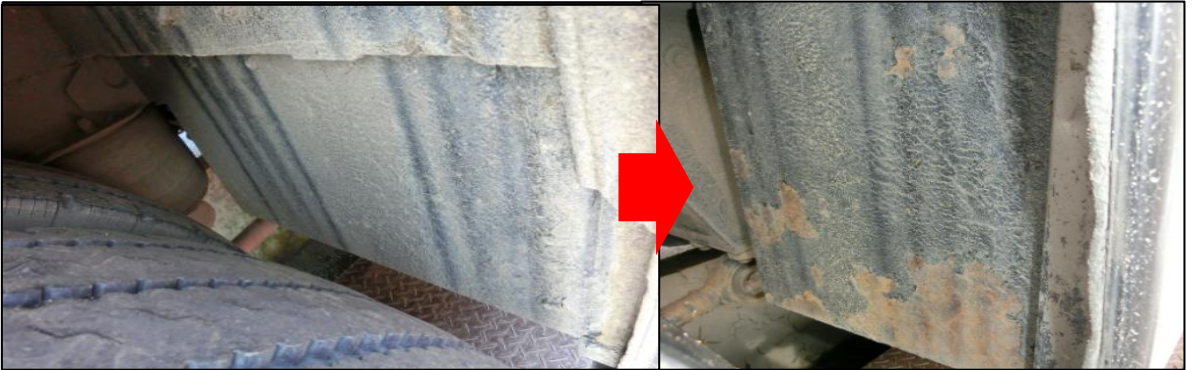
アンダーコート剥がれ【リヤ：ホイールハウス内】

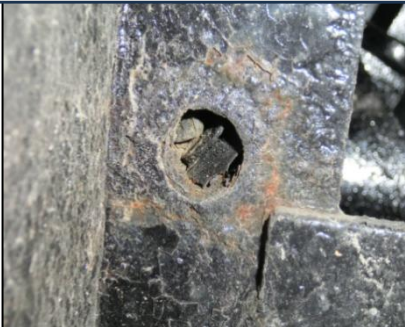
水抜き穴閉塞・袋構造内部損傷 【リヤトルククロッドブラケット LR型車 抜粋】

袋構造内部の剥離した物や砂の影響で水抜き穴が閉塞している状況

※2：水抜き経路周辺に塗装等の処置を実施する場合には、閉塞させないように注意してください。
 なお、構造部材等の水抜き経路が閉塞している場合には、同径ドリル等で貫通させてください。
 水抜き経路の部位については、16・17頁を参照してください。
