# 「路線バスの床下(部品)防錆メンテナンス実施」のお願い

## 床下部品のさび 予防のためのメンテナンスと部品交換・補修について

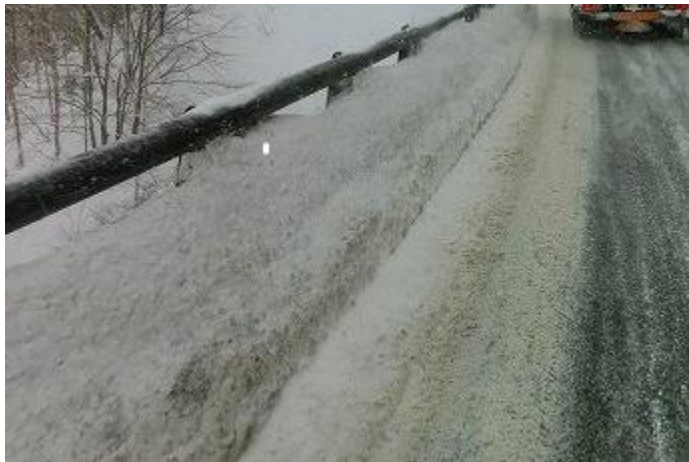
凍結防止剤等で さびが発生し、腐食が促進されます

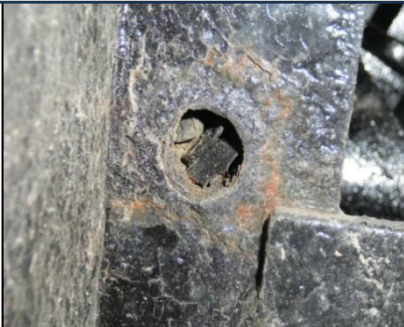
## 水抜き穴閉塞・袋構造内部損傷 【リヤトルククロッドブラケット LR型車 抜粋】

袋構造内部の剥離した物や砂の影響で水抜き穴が閉塞している状況

※2：水抜き経路周辺に塗装等の処置を実施する場合には、閉塞させないように注意してください。  
 なお、構造部材等の水抜き経路が閉塞している場合には、同径ドリル等で貫通させてください。  
 水抜き経路の部位については、16・17頁を参照してください。

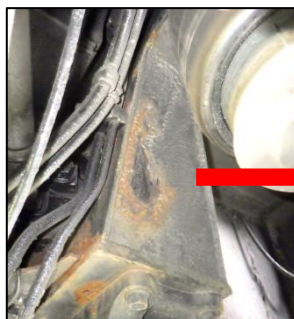
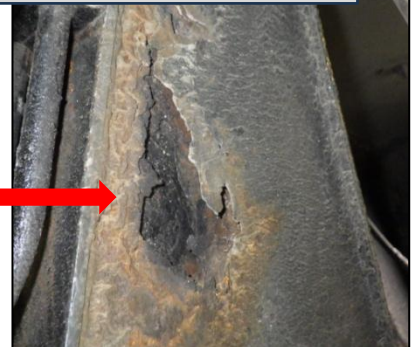
腐食の影響で板厚が減少して穴が開いている状態

- 過去のメンテナンスで塗装した箇所の内部で腐食が進行した場合、外観上問題無しと、見落としてしまわない様注意してください。
- 部品に著しい減肉や穴あきなどがある場合は当該部品を交換してください。
- 補強や改修を行った場合は、その後防錆塗料(防錆ワックス)を塗布してください。
- 補強、改修方法について、ご不明な点は販売会社にご相談ください。
