不具合箇所説明図

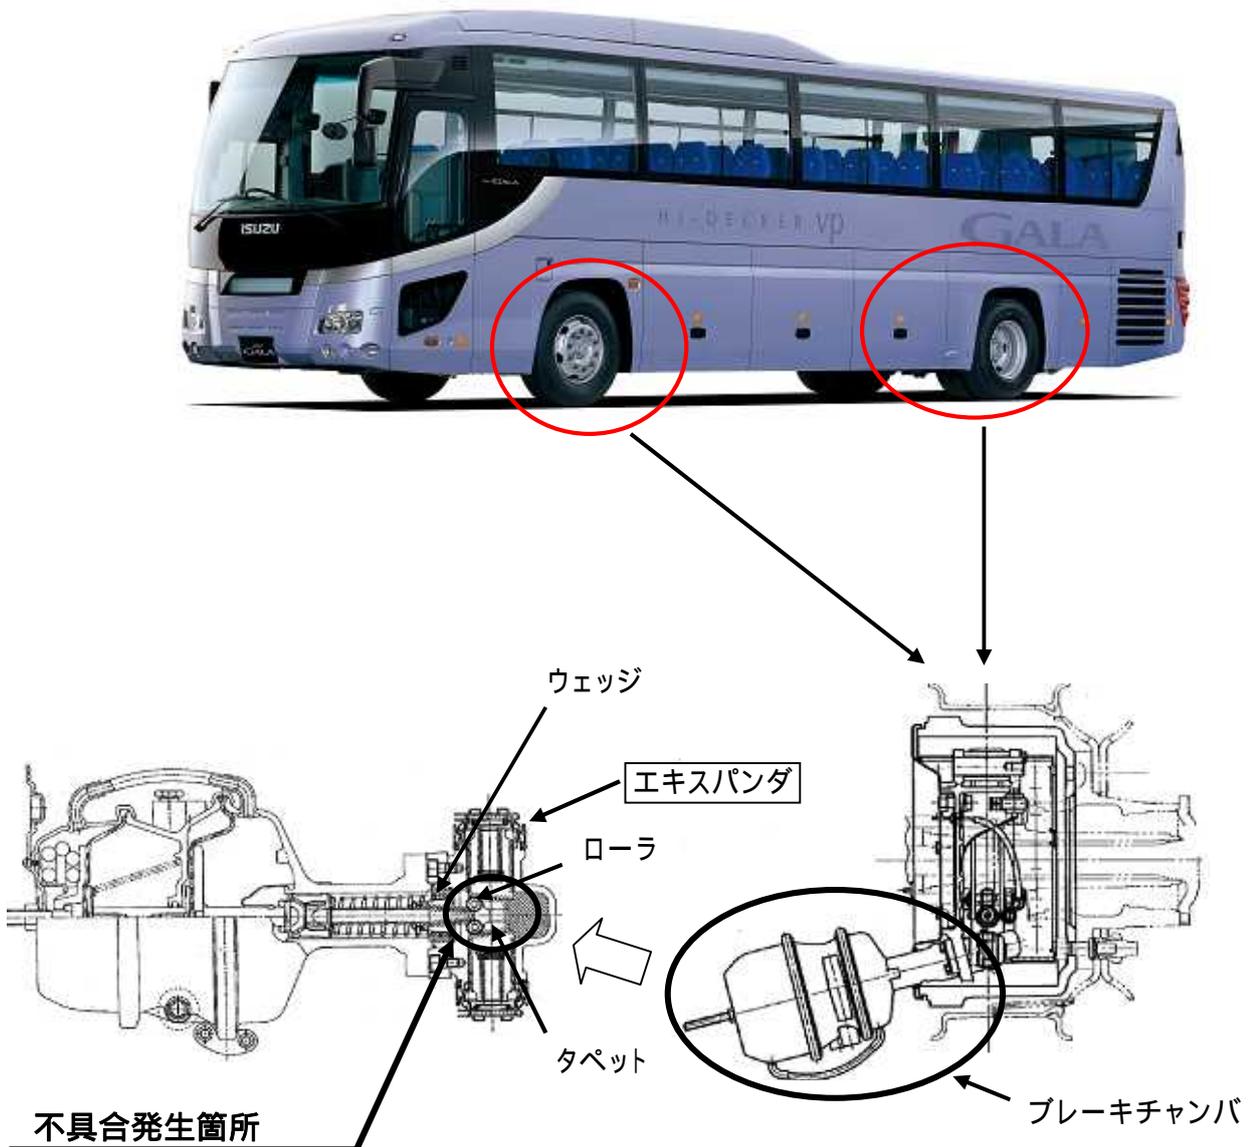
交換修理用として販売した主制動装置のブレーキシューを拡張するエキスパンダにおいて、ウェッジ部タペットの熱処理が不適切なため、タペットのローラ転動面が早期に摩耗するものがある。そのため、ローラ転動面に凹みが発生し、ブレーキシューの拡張ができず制動力が低下するおそれがある。

全車両、当該エキスパンダの製造番号を確認し、該当するものは良品と交換する。
