改善箇所説明図

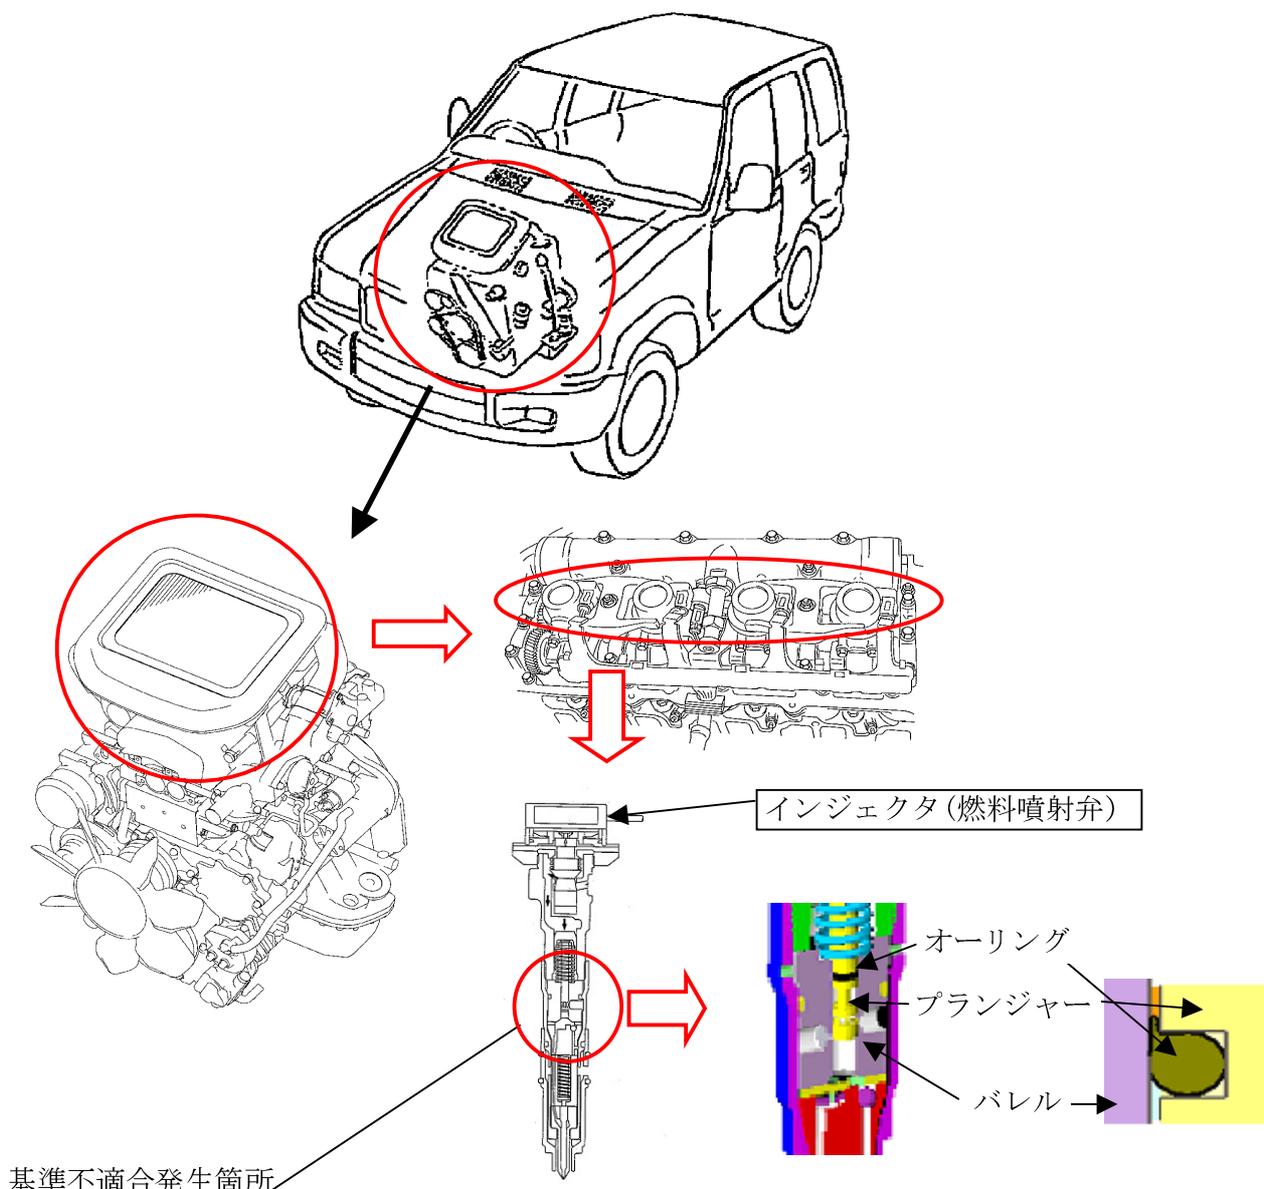
原動機の燃料噴射装置において、インジェクタ（燃料噴射弁）の設計寸法が不適切なため、プランジャーとバレルの隙間が大きいものがあり、オーリングが変形、損傷して気密性が損われ、燃料の軽油がエンジンオイルに混入するものがある。そのため、そのままの状態で使用を続けると、オイルパンの油量が増大し、ブローバイホースを経由して吸気管に軽油の混入したオイルが吸入され、原動機の回転が上昇するおそれがある。

改善の内容：全車両、インジェクタのシリアル番号を確認し、対象となるものは全気筒のインジェクタを対策品と交換する。

識別：IDプレート付近に黒色ペイントを塗布する。
