改善箇所説明図

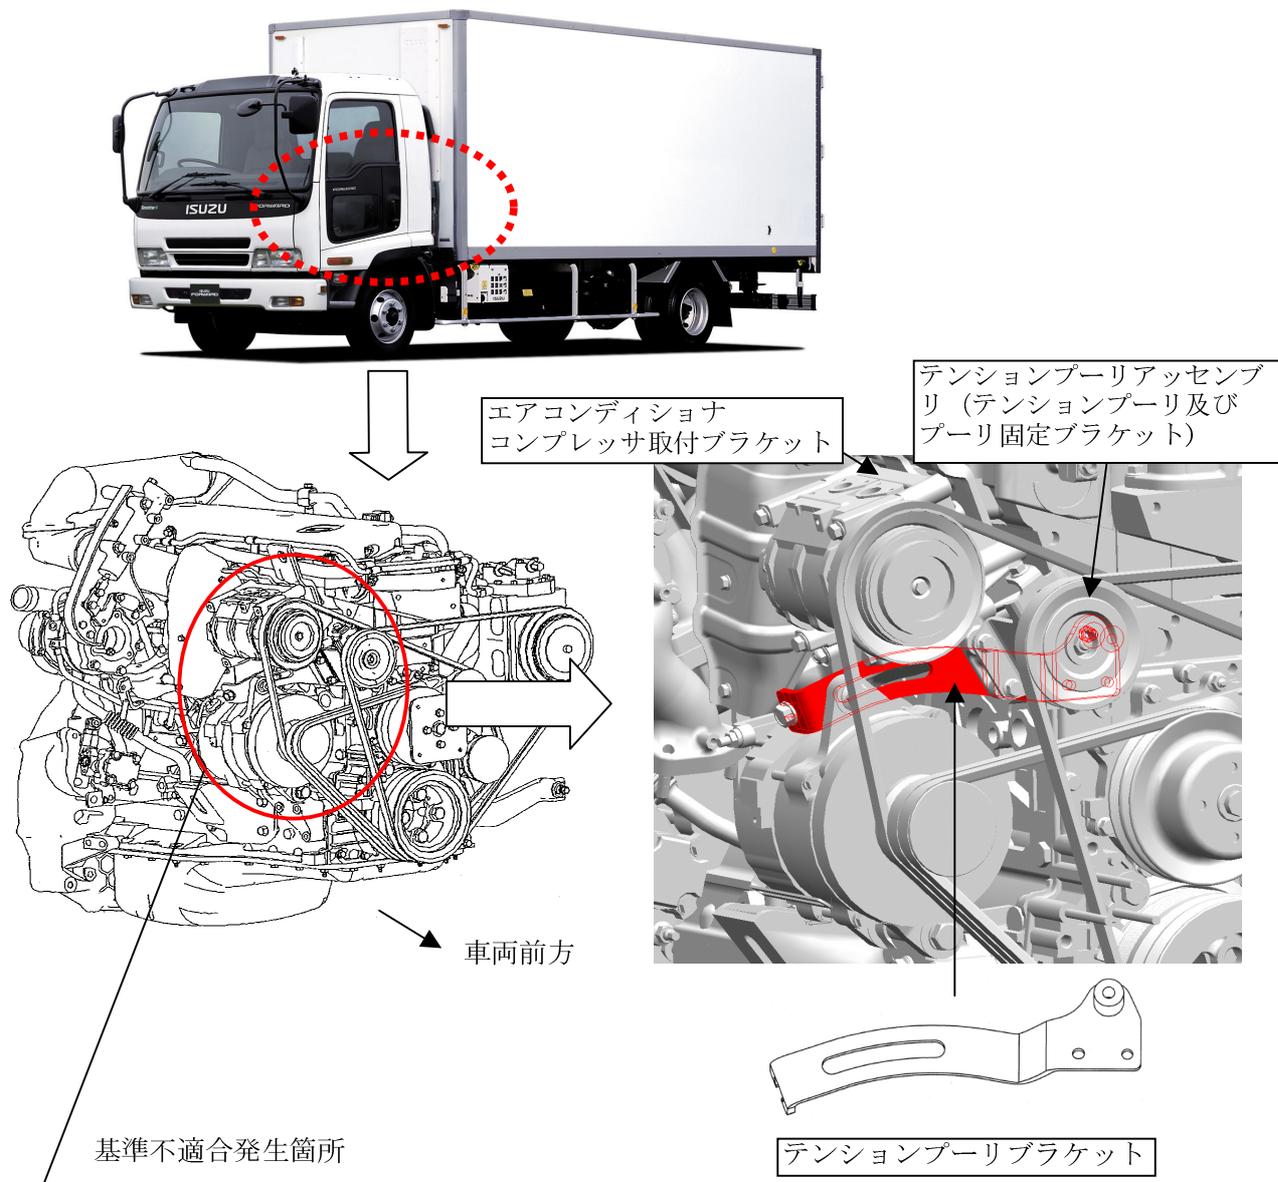
冷蔵冷凍車に架装する車両に搭載される原動機において、冷凍機駆動ベルトのテンションプーリブラケットを構成する部品の溶接位置が不適切なため、強度が不足し、当該ブラケットが破損するものがある。そのため、そのまま使用を続けると、当該プーリを固定している他のブラケットが破損し、最悪の場合、プーリが脱落し、他の交通を妨げるおそれがある。

改善の内容：全車両、テンションプーリブラケットを対策品に交換するとともに、テンションプーリアッセンブリ及びエアコンディショナコンプレッサ取付ブラケットを新品と交換する。

識別：テンションプーリブラケットに白色ペイントを塗布する。
