### 改善箇所説明図②

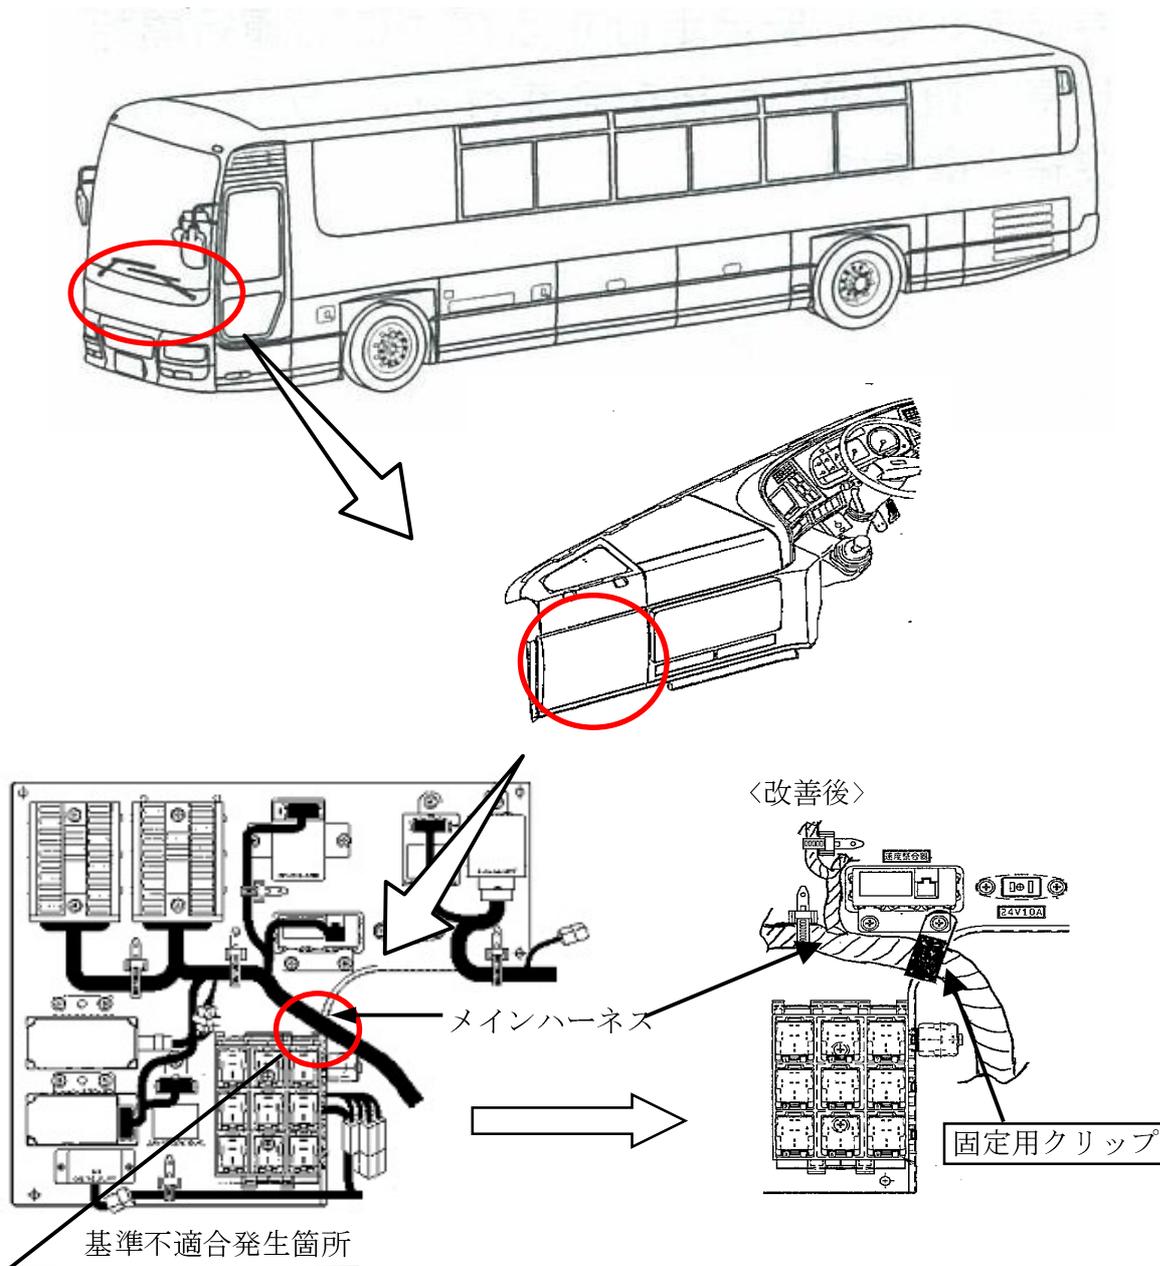
配電盤のメインハーネスの固定方法が不適切なため、ハーネスがリレーボックス取付金具に干渉しているものがある。そのため、そのまま使用を続けると、ハーネスの被覆が損傷して、最悪の場合、ショートしてエンジンが停止し、再始動できなくなるおそれがある。

改善の内容：全車両、メインハーネスに固定用クリップを追加する。なお、メインハーネスに損傷があるものは補修する。
