改善箇所説明図

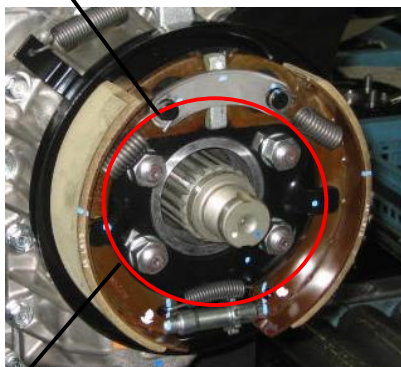
ナット(4箇所)

駐車ブレーキと変速機を締結しているナットの取り付け工程が不適切なため、ナットの締め付けが不十分のものがある。そのため、当該ナットが緩んで変速機の出軸部に引っ掛かり、最悪の場合、走行不能に至るおそれがある。

改善の内容: 全車両、駐車ブレーキの取り付けナット(4箇所)を正規トルクで締め付ける。

識別: プロペラシャフトベアリングホルダー一部に白色ペイントを塗布する。
