改善箇所説明図

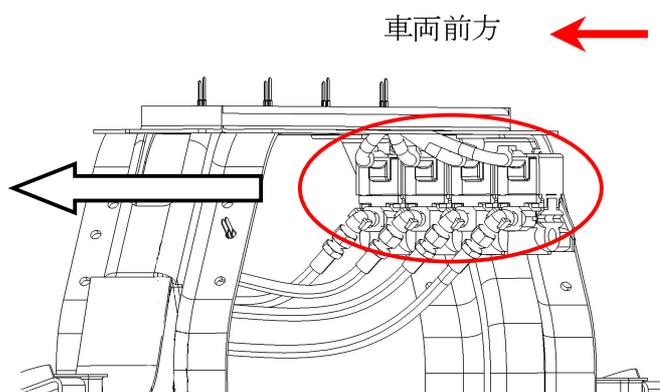
基準不適合発生箇所

VGS（可変翼式）ターボの可変翼を動かす電磁弁の配線が誤っているため、エンジンの作動状態に応じた適正な可変翼位置が得られず、ターボの過給圧が異常に上がる場合がある。この結果、エンジンの耐久寿命が短くなり、エンジン内部が破損するおそれがある。

改善の内容: 全車両、VGS（可変翼式）ターボの電磁弁配線を正規配策に修正すると共にエンジンを交換する。
