## 改善箇所説明図

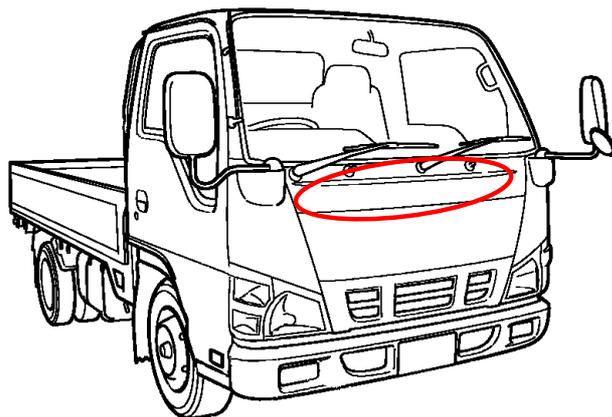
【 インストルメントパネル内のハーネスとワイパーリンクの隙間が不足しているものがあるため、ワイパー作動時にワイパーリンクが当該ハーネスに接触する可能性がある。そのため、当該ハーネスが損傷して、最悪の場合、エアバッグの誤展開やエンジンの停止などが発生するおそれがある。 】

**改善の内容:** 全車両、当該ハーネスとワイパーリンクの隙間を点検し、隙間が少ないものは固定具で固定し隙間を確保する。また、当該ハーネスが損傷している場合は補修する。
