改善箇所説明図

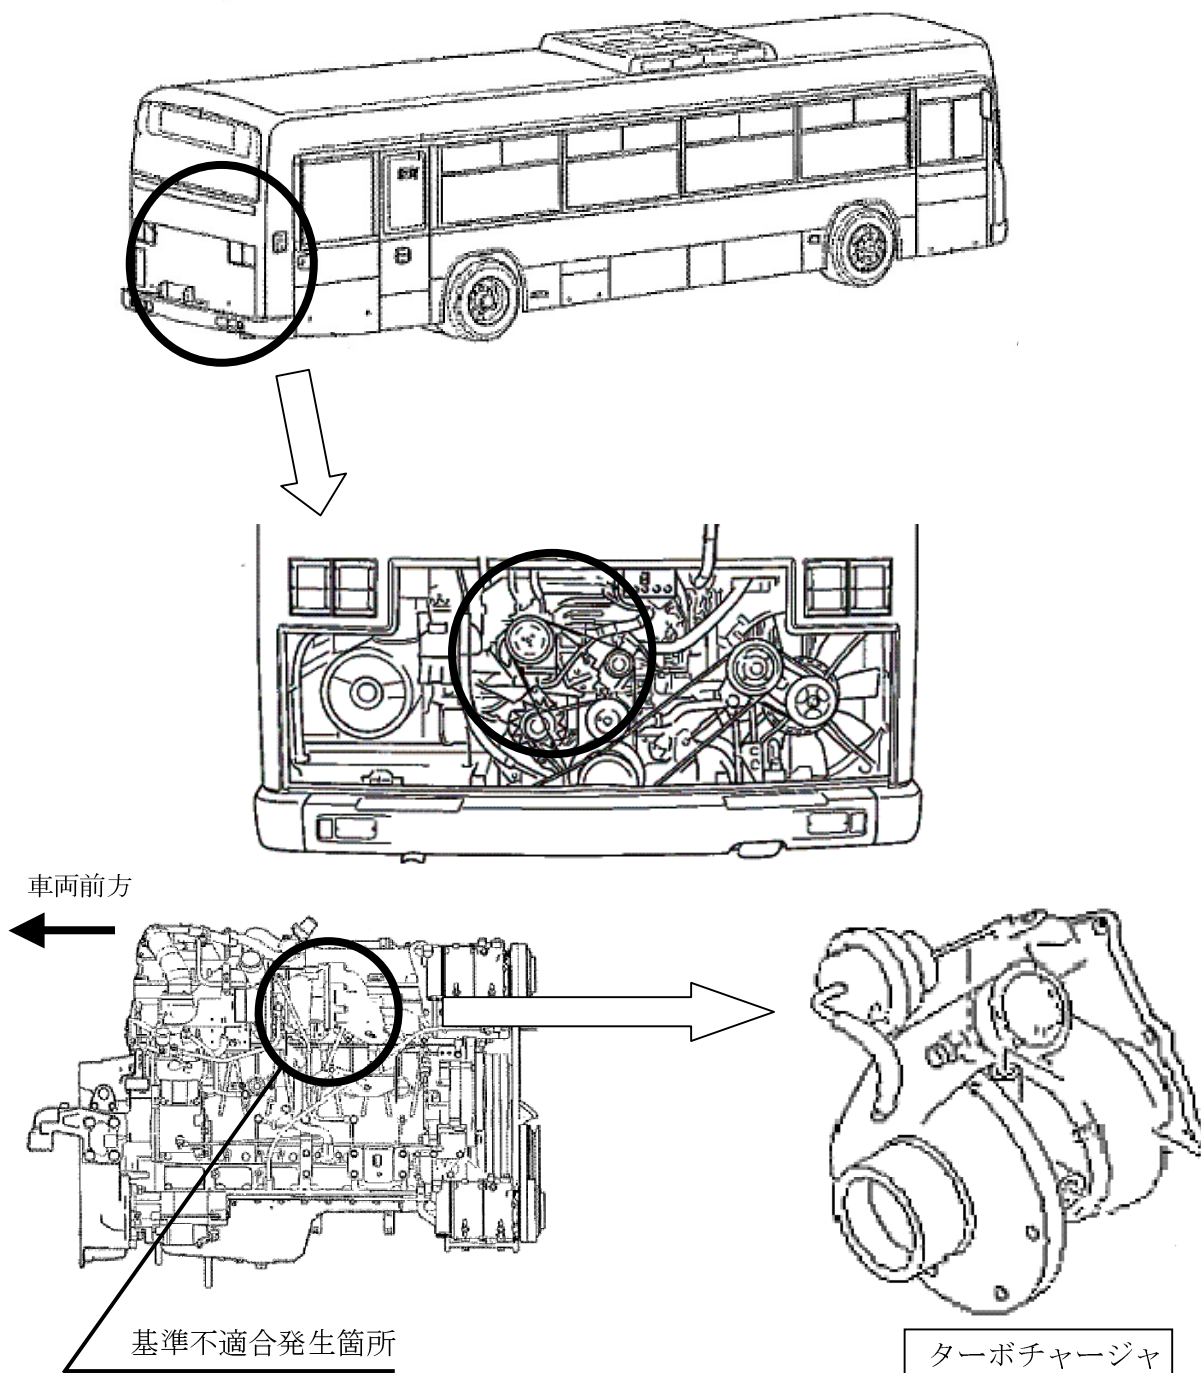
路線バスにおいて、ターボチャージャー回転の変動に対して、ターボコンプレッサ翼車の強度が不足しているため、発進時にエンジンを高回転域まで使った操作を繰り返すと、コンプレッサ翼車が破損することがある。そのため、そのまま使用を続けると、白煙の発生及び出力不足になり、運行出来なくなるおそれがある。

改善の内容：全車両、ターボチャージャーを対策品と交換する。

識別：エンジンルーム左側の点検扉内のボディ側面部に、黄色ペイントを塗布する。
