## 改善箇所説明図②

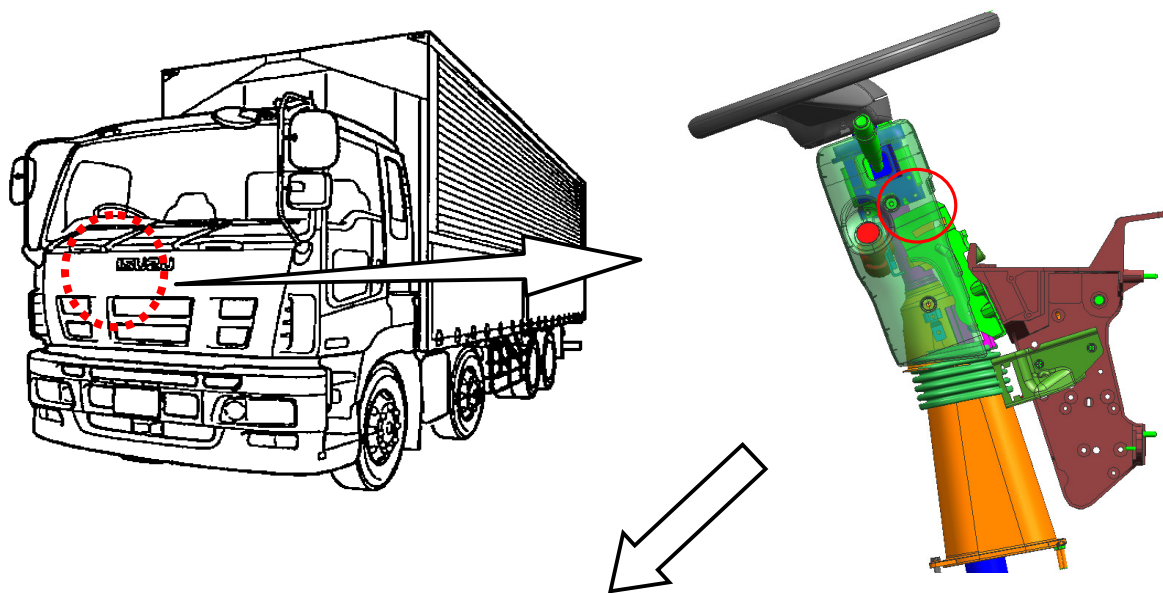
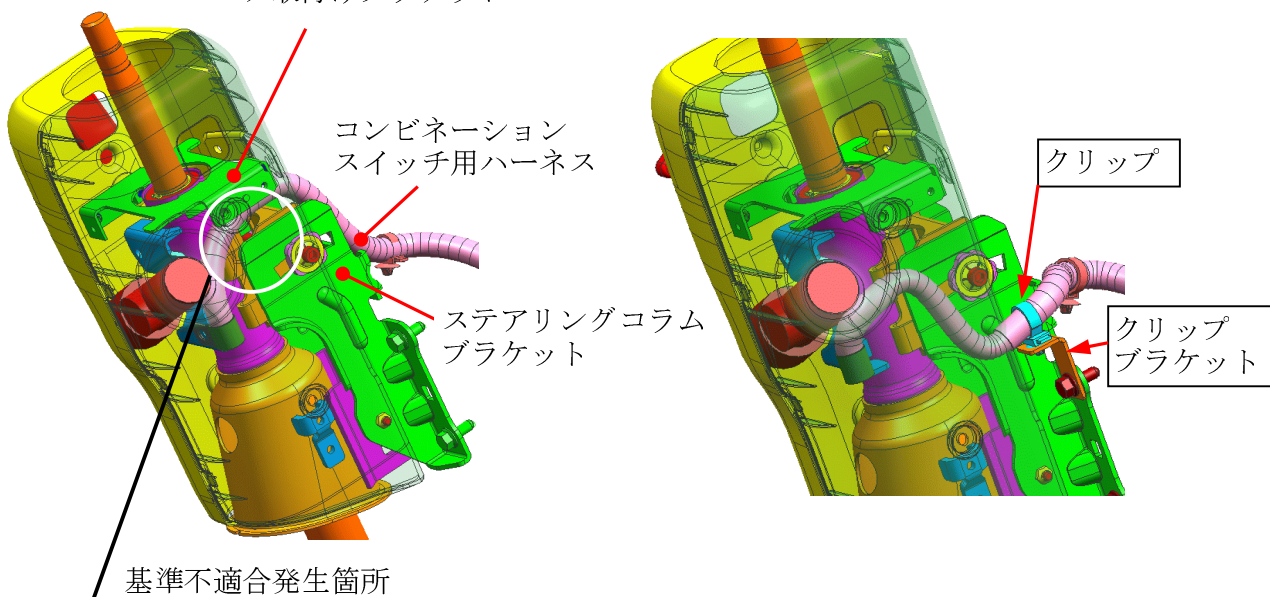
コンビネーションスイッチ  
取付けブラケット

コンビネーションスイッチ用ハーネスにおいて、配索が不適切なため、かじ取り  
ハンドルの高さを下げた位置に調整した場合、コンビネーションスイッチ取付けブ  
ラケットとステアリングコラムブラケットの間に当該ハーネスが挟まれ、ショート  
するものがある。そのため、エンジンが停止したり、前照灯及び方向指示灯が不点  
灯となるおそれがある。

クリップ及びクリップブラケットを追加し、当該ハーネスの配索を変更する。

識別：パワーステアリングユニット部のパワーステアリング配管に黄色ペイントを塗布する。
