### 改善箇所説明図③

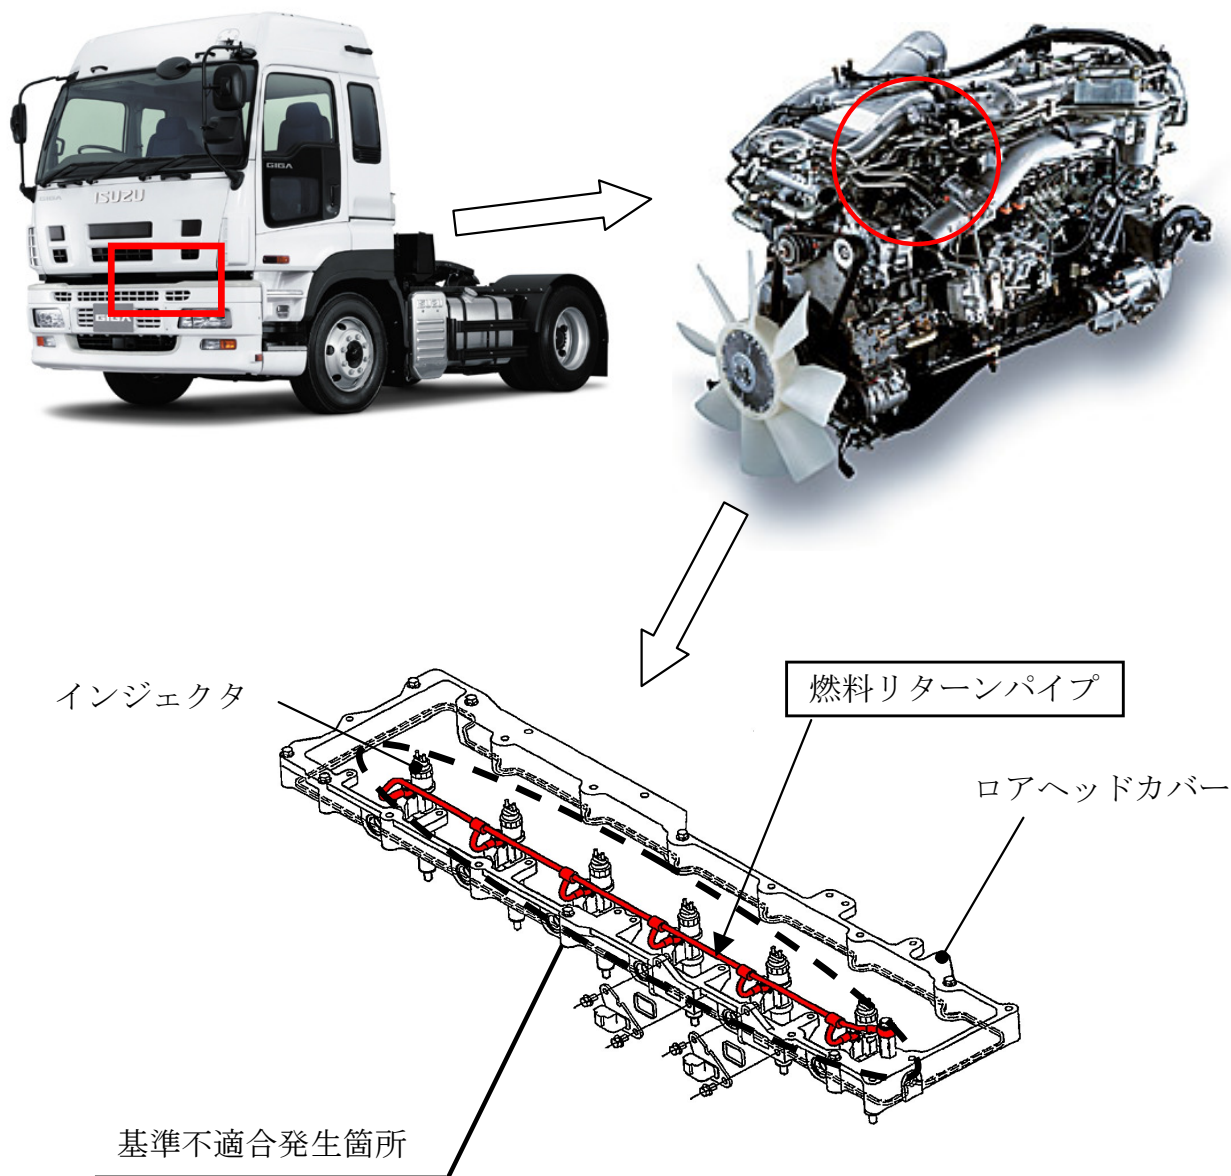
燃料リターンパイプの成形が不適切なため、当該パイプがヘッドカバーと接触しているものがある。そのため、エンジン振動により当該パイプに穴が開き、エンジンオイルに燃料が混入し、最悪の場合、エンジンが過回転することによりエンジン内部が損傷しエンジン停止に至るおそれがある。

改善の内容：燃料リターンパイプを良品と交換する。

識別：ヘッドカバー上面に黄色ペイントを塗布する。
