改善箇所説明図

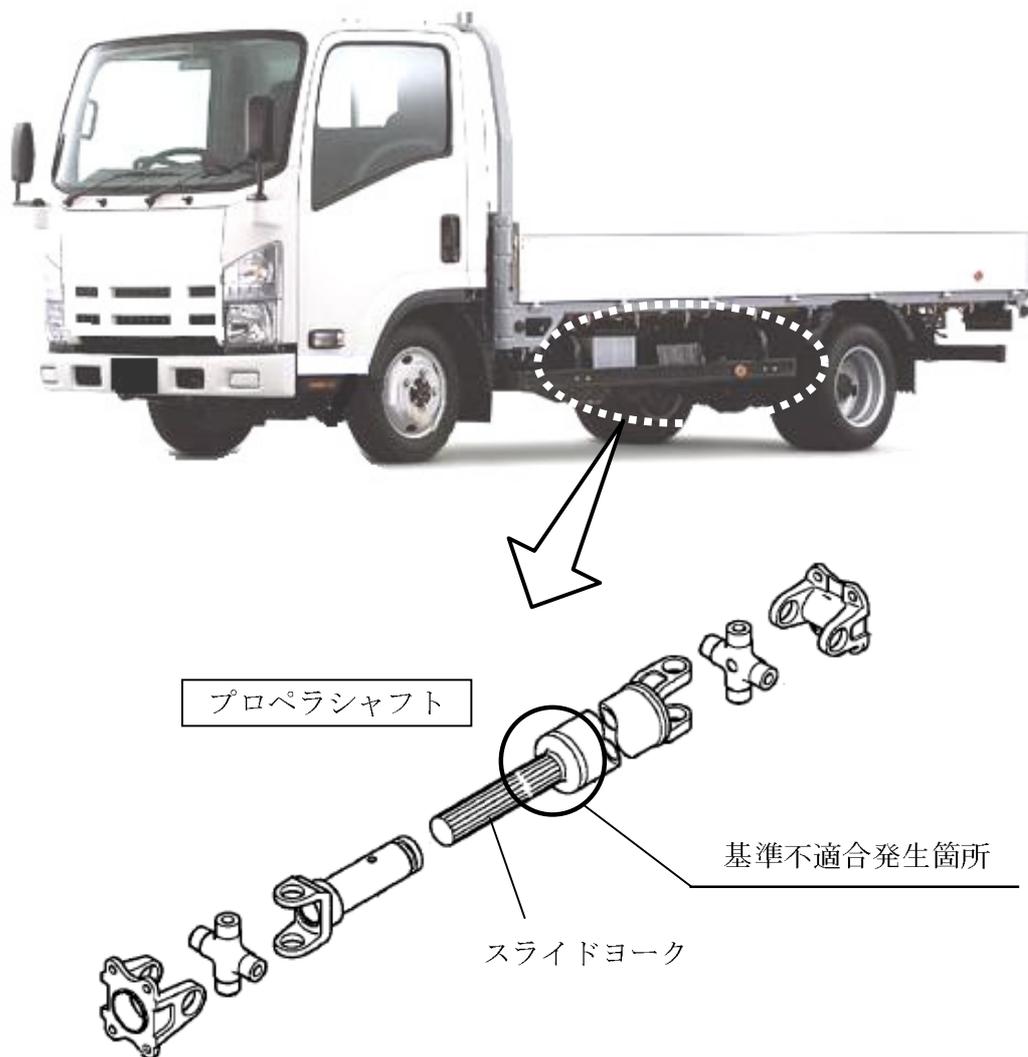
プロペラシャフトのスライドヨークスプライン根元部の高周波焼入れ範囲が不適切なため、強度が不足しているものがある。そのため、そのまま使用を続けると、当該部に亀裂が生じ、最悪の場合、プロペラシャフトが折損し走行不能になるおそれがある。

改善の内容：全車両、プロペラシャフトを良品に交換する。

識別：キャブロックレバー部に黄色ペイントを塗布する。
